2000年9月11日～12日 に東海地方で発生 した豪雨災害の特徴

牛山 素行*・石垣 泰輔*・戸田 圭一*
千木良雅弘*

Characteristics of Heavy Rainfall Disasters in Tokai District on September 11 to 12, 2000

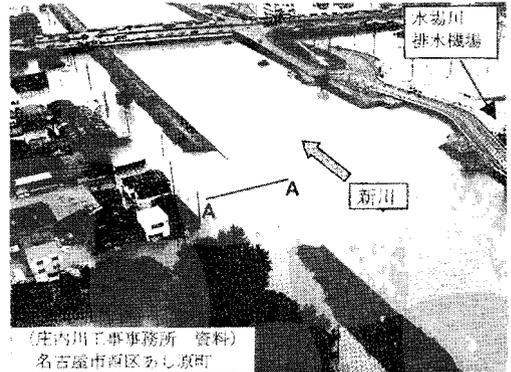
図9 破堤箇所および堤防断面(建設省・愛知県資料より)

たことも要因と考えられる。新川は、現在1/5 (50 mm/h) 規模の河川改修が進められており(長期目標は、1/100, 98 mm/h), 破堤地点の計画流量 470 m³/s (新川洗堰からの流入なし) に対し、新川洗堰堰よりピーク時 270 m³/s の流入は少なくないものであった。破堤地点の状況は、図9に示すようであり、9月13日の午前中に堤防締め切りが終わり、9月14日の深夜に A-A 断面に示した応急仮工事の築堤が完了した。写真1は、締め切り中の堤防と堤内地の建物を写したものである。これと図9より、破堤直下流に位置する建物が流失していないことから、破堤時には内水位がすでに高く、外水との水位差が小さくなっていたために、氾濫水の速度が低減されていたと考えられる。

破堤の原因は、越水、浸食および浸透・漏水、その他が考えられる。ここでは、越水はなく、直線水路であり浸食が生じる水衝部でもない。なお、対岸に排水機場があり、排水による流向の変化が考えられる。しかしながら、破堤直前の9月12日02:30まで20 m³/sの排水が行われていたものの、水位の上昇を考慮して破堤時には排水されていなかったことから、浸食の可能性も低い。計画高水位までは護岸が施工されていたが、堤防天端までの高さにして1mの部分には芝張りであり、約8時間流れに洗われていた。また、堤防天端が

無舗装で雨水の堤体への浸透があったこと、破堤直前の2:40頃に、堤防裏法から吹き出る泡や亀裂を見たという目撃談のあること、および、破堤地点の約600m上流左岸地点での浸透・漏水による裏法崩壊(写真2)などを考慮すると、浸透・漏水による可能性が最も高いのではないかと思われる。

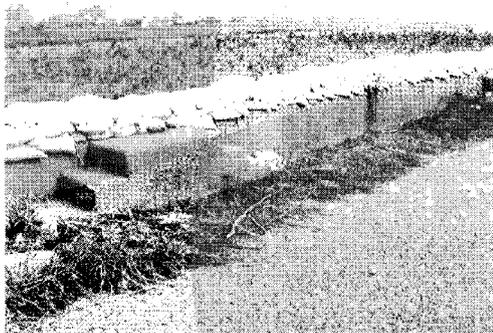
写真3 右岸パラペット (9月13日撮影)

日04:28~06:15の約2時間、堤防を越水して浸水被害が生じた(図10)。名古屋市中川土木事務所の降雨記録と下之一色水位観測所における水位記録(図11)を見ると、降雨の第2ピーク前後の水位が高く、写真3の右岸堤防パラペット天端高のTP 4.27mを越える水位が約3時間続いている。この間、写真に示すように、パラペット上に土嚢が積み、越水による浸水被害を軽減する処置が行われた。なお、水位の痕跡から判断すると周辺の浸水深は30cm程度であった。

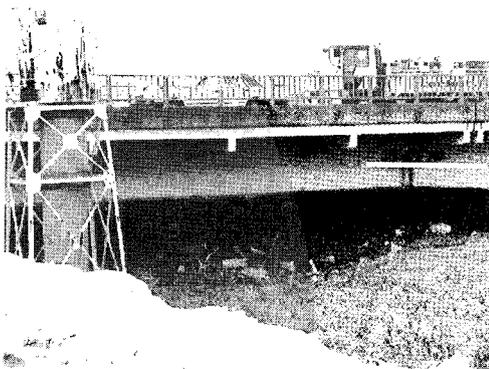
写真4 一色大橋の水位痕跡 (9月13日撮影)

河道内の最高水位は、一色大橋の橋桁に残った水位痕跡(写真4)が示すように、橋桁下端高を

上回るものであった。なお、この地点は河口に近く、感潮区間であるため、下流端潮位（大潮、04:40頃満潮）の影響もあったものと考えられる。また、建設省の資料には、庄内川の7 km 地点（関西本線橋梁）～22 km 地点（矢田川合流点より上流1 km）の区間で右岸痕跡水位が計画高水位を上回ったことが示されており、今回の出水規模が大きかったことが知れる。なお、庄内川では、長期目標は1/200（250 mm/日）の計画規模であるが、当面は1/30（185 mm/日）を目標に整備が進められている。

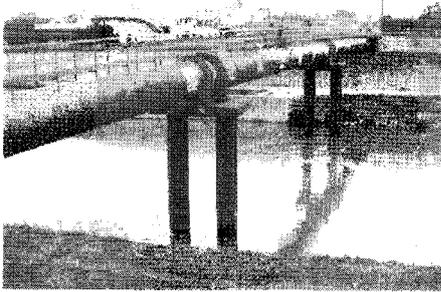
写真5 天白川の水位痕跡 (9月13日撮影)

天白川では、藤川との合流点より約600 m 下流右岸の南区赤坪で越水し堤防裏法が一部崩れたが破堤には至っていない。県の担当者に聞いたところ、平成3年の水害後に浸透・漏水対策として高水敷に打設した止水矢板が有効であったとの説明であった。しかしながら、図13の天白水位観測所記録が示すように、計画高水位 TP 8.66 m を、9月11日19:50～9月12日05:20の9時間半に亘って上回り、最高水位は、堤防天端高 TP 10.34 m より僅か15 cm 低い TP 10.19 m にまで達しており、新川の堤防と同様の状態にあったことから、破堤の危険性がなかったとは言えない。調査でも、堤防表法の上端が流水に洗われた後を確認している。また、写真5に示すように、水管橋に残った水位痕跡（管の下半分に土砂が付着）は、目視によると堤防天端高に相当する高さであった。また、低水路護岸には、写真6に示すような被害箇所が点在していた。この箇所では、護岸の裏込め土が吸い出され、護岸が陥没していた。これらの被害は、水位の低下に伴う裏込め土の吸い出しで

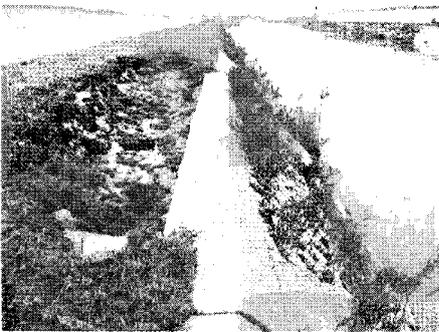
写真6 低水路護岸被災状況 (9月13日撮影)

護岸が崩れた、あるいは、低水路河床が洗掘され局所的に下がったために護岸が陥没して裏込め土が吸い出されたことが原因と考えられるが、各箇所での詳細な検討が必要である。このような、堤防や護岸の被災箇所は、災害復旧の対象となるものだけでも愛知県下722箇所到達した。なお、天白川は、長期目標を1/100（98 mm/h）とし、現在は、当面目標1/5（50 mm/h）で整備が進められている。

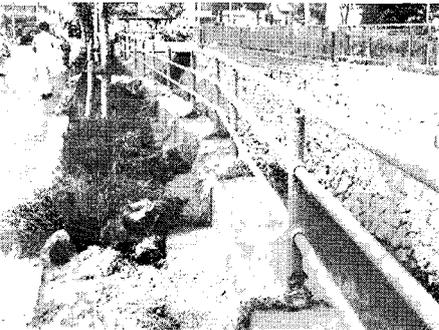
写真7 郷下川の越流痕跡 (9月13日撮影)

位が上昇し疎通能力が低下したと考えられる。写真7は、郷下川の右岸を撮影した写真であり、パラペット上に設置された柵に絡んだ草等の浮遊物の方向から判断して、右岸側から越水していたことが推定できる。この越水した水は、地盤高の低い野並地区に流れ込んだ。

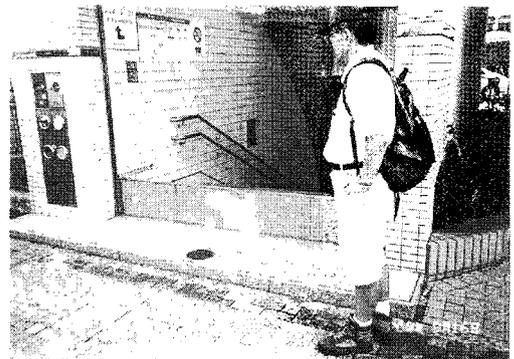
写真8 地下鉄野並駅の止水板

野並駅、塩釜口駅はそれぞれ天白川の支川の郷下川、植田川沿いの低地に位置しており、地上部の浸水が駅構内に繋がる出入口から駅構内に流入し、そこを経て地下鉄軌道まで流下した。両駅とも地上部の浸水状況を察知して止水板を設置した。野並駅では写真8に示す高さ40cmの止水板を設置したが、地上部の浸水深が止水板の高さ以上となり、出入口から止水板を越流して流入した。また塩釜口駅では高さ20cmの木製の止水板を何枚も重ねて手でたてを講じたが、氾濫水の流入を防ぎきれなかった。また平安通駅では地下鉄駅に隣接する工事現場が水没し、その水の一部が排水口より軌道内に流入した模様である。

今後の浸水対策に向けて今回の浸水事例から得られたことを記すと以下のようなものである。地下鉄の浸水を防ぐには止水板の設置が有効であるが、駅周辺の微地形などにより浸水深にも大きな変化が現れる。よって、水害実績や周辺地形ならびに河川との位置関係を把握したうえで、現在の止水対策で十分かどうか、今一度検討することが重要であろう。また地上部の浸水が短時間で拡がると、複数個ある入口の止水活動に支障をきたす。日頃から浸水時を想定し、迅速な止水活動ができるような、きめ細かな準備が大切である。

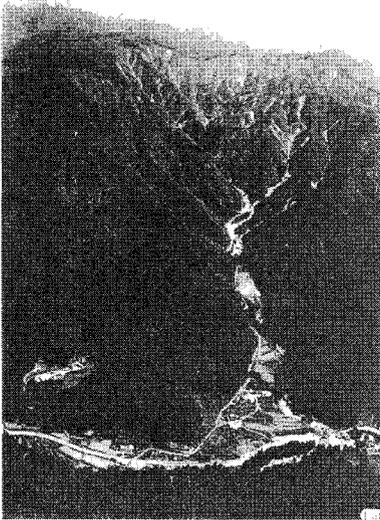
表層崩壊としては、表層で緩んだマサの崩壊が認められた。これは、主に伐採の後、植生が十分に回復していない幼齢林で多く発生した（写真9）。崩壊土砂は多量の水と移動したと見られ、崩壊物の堆積域でも上砂の量が極めて少ない箇所も多かった。その他に、小規模な沢を埋めていた堆積物が崩壊し、細長い崩壊地を形成したのも認められた（写真10）。岩盤の上に乗る角礫を含む崩積土の崩壊もしばしば見られた。

写真9 風化花崗岩の表層崩壊集中部(根羽村下小名戸, 撮影機関: 建設省中部地方建設局, 撮影会社: 中日本航空)

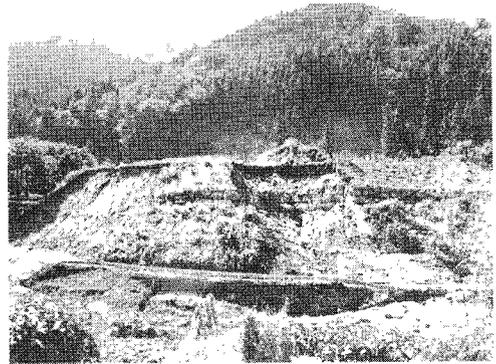
河川沿いに小規模な段丘の発達が見られ、これらの縁の段丘崖、あるいは人為的な棚田の縁の斜面の崩壊がかなり認められた（写真11）。これは、平坦面に溜まった水が局所的に集中して流出した結果のように見られる。

写真11 棚田の縁の斜面崩壊(稲武町, 中柏洞)

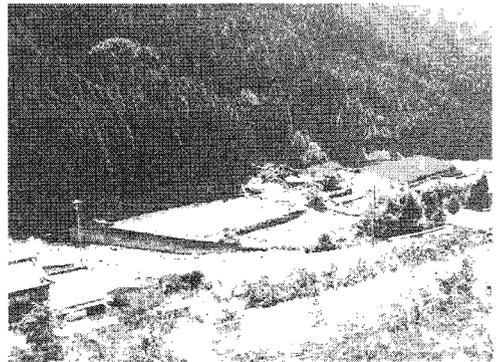
沢からの土砂流出は至る所で認められ、土砂量の多いところでは、道路を寸断した（写真12）。沢の上流に崩壊を持つ箇所もあると思われるが、遠望では、沢が樹木に覆われている箇所が多く、不

写真12 沢からの土砂流出(根羽村横旗)

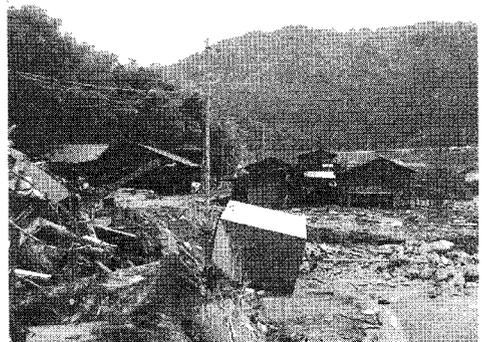
矢作川およびその支流などの河川では、出水量が大きく、至るところで溪岸侵食がみられた。このため、橋梁の流失、溪岸近くの家屋の損壊、農

業用・発電用取水施設の破壊などの被害が生じた(写真13)。

写真13 溪岸侵食の状況(上矢作町本郷)
