速報

1999年6月29日に広島市周辺で発生した豪雨災害の特徴

Characteristics of Heavy Rainfall Disasters in Hiroshima Prefecture on June 29, 1999

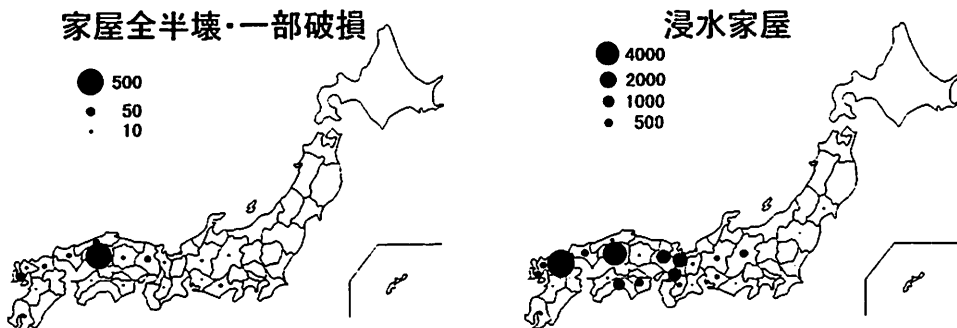
図1 1999年6月23日～7月3日までの大雨による全国の被害状況
自治省消防庁資料(1999年7月26日現在)による。単位はいずれも棟数。

都道府県別に見ると、死者不明者の40名中32名が広島県で発生しているほか、住家全半壊も全国被害の72%が広島県に集中している。浸水家屋は福岡県が最大であるが、広島県はこれに次いでおり（図1）、全国的に見ても広島県での被害が目立った事例であったと位置づけられる。

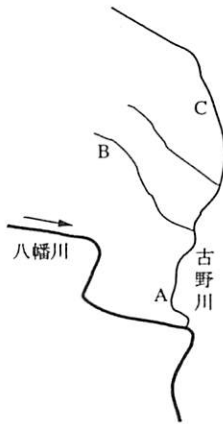
図8 古野川流域模式図

広島市の西部を流れる八幡川支川の古野川においては、6月29日の豪雨により土石流が発生した。古野川に沿って民家が点在する上小深川地区では、数多くの民家が流木の混じった土石流により破壊され、住民2名が死亡した。図8は上小深川地区における古野川と八幡川ならびに写真の撮影地点を模式的に示したものである。写真1は古野川と八幡川の合流点の直上流部（図8の地点A）において撮影されたもので、古野川から溢れた大量の流木と土砂が家屋をなぎ倒していることがわかる。

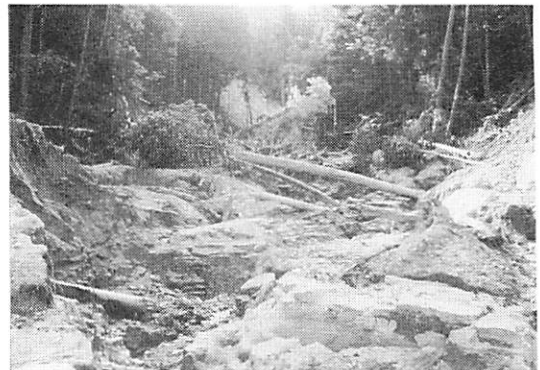
古野川から右岸側支川の源頭部付近（図8のB）まで遡ってみると、写真2に示すように、溪床ならびに溪岸には激しく侵食された形跡が見られた。溪床上や側岸部に残された流木の大半は生木であったが、災害以前から枝葉や根を失っていたと思われる枯れ木も混じていた。写真3は地点Bにおいて側岸斜面の崩壊の様子を撮影したものである。斜面勾配は30度程度で、50cm～1mの厚さで斜

写真2 古野川支川の河道侵食状況

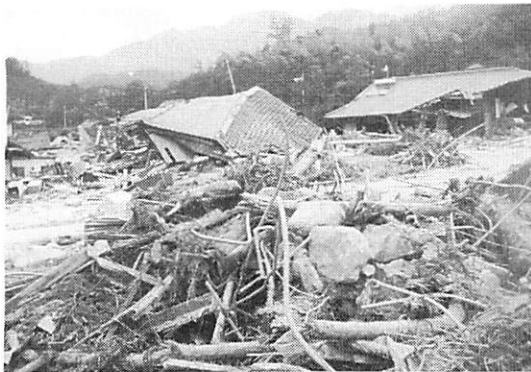
堆積土砂は粘着性のほとんどない「まさ土」とみられ、中には直径1mを越える石礫があるものの、大半は直径30cmよりも小さい砂礫であった。地点A付近での古野川は幅2m程度、深さ1.5m程度の三面張りの流路で、おそらく洪水時には土砂により流路は完全に埋没していたと考えられるが、調査時にはすでにかなりの土砂・流木が排除されていたため、災害当時の様子を確認することはできなかった。

写真1 上小深川地区における家屋の被災状況

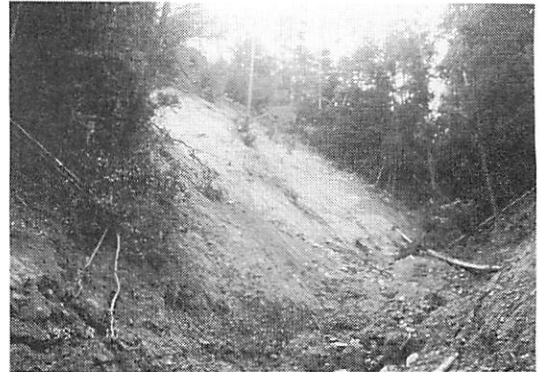
写真3 古野川支川における斜面崩壊

面全体が崩落していた。この崩壊地点より上流では河床・河岸の侵食は認められず、流れのすぐそばにまで立木や草木が茂っていた（写真4）。おそらく災害以前は崩壊地点より下流においても同様の状況であったことが容易に想像され、溪岸の侵食に伴い、これらの立木等が流木と化して流出したと考えられる。この付近に天然ダムの痕跡は見られず、崩壊土砂はおそらく一気に流下したものと考えられる。

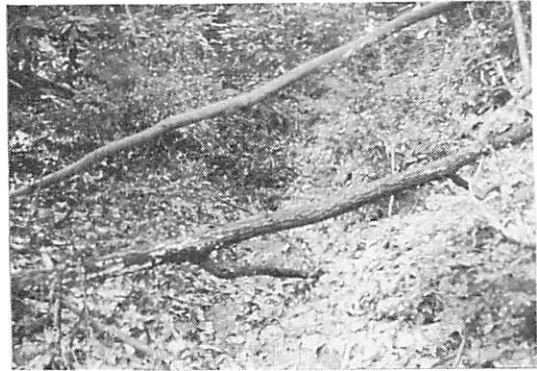
写真4 崩壊地点より上流の河道状況

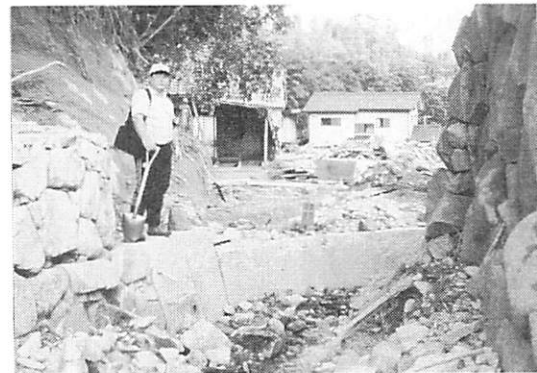
図8の地点Cには写真5に示すような狭窄部がある。狭窄部の上・下流共に土砂や流木が広範囲に堆積していたにもかかわらず、この狭窄部のすぐ隣の家屋には大きな被害が見られなかった。出水時には大量の土砂と流木がこの部分を通過したと考えられるが、なぜこのような狭窄部で閉塞しなかったのか不思議である。

写真5 古野川河道狭窄部

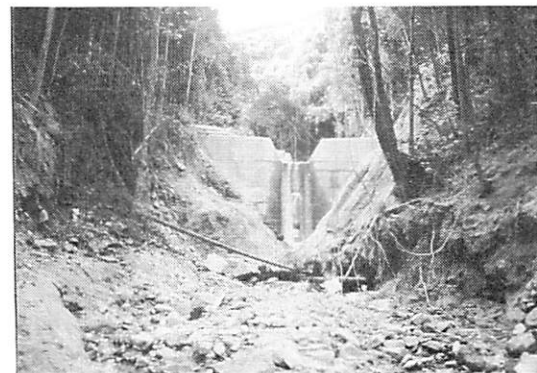
古野川上流域には数基の堰堤が設置されており（写真6）、ダム上流には一時的に土砂が堆積し、その後再侵食された形跡が認められた。ダム堆積域以外の河道部にはほとんど土砂の堆積はなく、露岩しているところが多く見られた。

古野川流域では支川との合流部や八幡川との合流点付近では若干土砂が堆積しているものの、全体的には侵食傾向が強いように思われた。したがって、土砂の流動形態が土石流であったのかどうかということも疑問である。割合低い土砂濃度で、大量の流木を伴った流れが家屋を破壊したと考えるのが妥当と思われた。

写真6 古野川堰堤

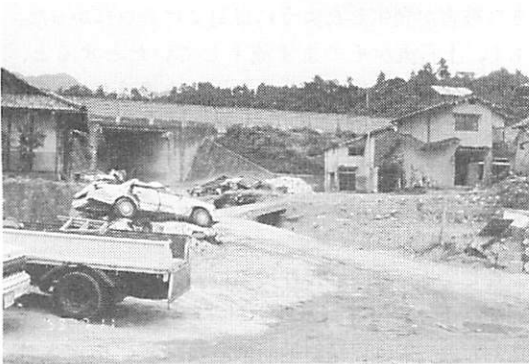
この地区では豪雨に伴い、地区内を流れる屋代川の支川が氾濫し、流木混じりの洪水流により、多くの家屋が破壊され、住民1名が流され死亡した。この河川は国道2号線バイパスの下に設けられたカルバートの中を通過して（写真7）、このカルバートの上・下流で家屋の被害が多く見られた。カルバートの壁面には全体的に洪水の痕跡が残っていたが、最も高いところでは道路面から5m程のところまで泥水の飛沫が付着していた。カルバート内の河道は幅・深さともに約2mで、暗渠となっている。

写真7 屋代3丁目ボックスカルバート下流の状況

上記2箇所の事例は、大量の流木を含む洪水による家屋の破壊が特徴であるといえよう。谷間や谷の出口付近に形成された住宅街はこのような災害に見まわれる可能性が少なくないと考えられるので、砂防ダムなどによるハード対策とともに、土地利用方法や警戒避難に関する早急の検討・対策が必要であろう。

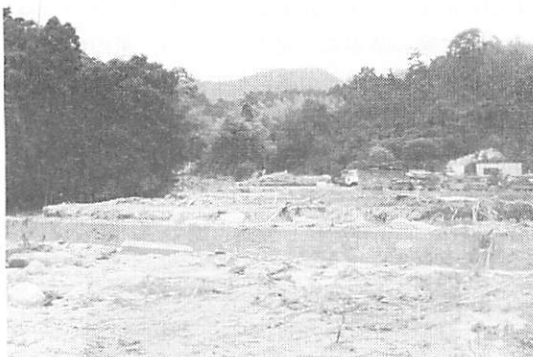
カルバートの下流域がほとんど住宅地であるのに対し、上流側には水田が広がっていて、土砂や流木が幅広く堆積していた（写真8）。しかし、その堆積深さはほど大きくなく、大規模な土石流が流動してきたようには見えなかった。なぜなら、

このあたりの地形勾配が5～6度であることから、土石流の状態で流下してきたとすれば、もっと大量の土砂がこの周辺に堆積していると考えられるからである。

写真8 ボックスカルバート上流の土砂堆積状況

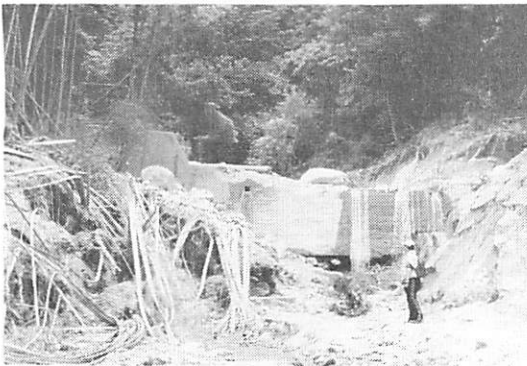
上流へ数100 m 遡ると、数基の谷止め工が設置

されていた(写真9)が、いずれの構造物も少なからぬ損傷が認められた。写真10は堰堤の袖部の破壊に伴い、下流河道の側岸が大きく侵食された様子を示している。堰堤の上流には、写真11、12に示すように土石流が堆積しており、堆積物の一

写真9 右岸側袖部が損壊した堰堤

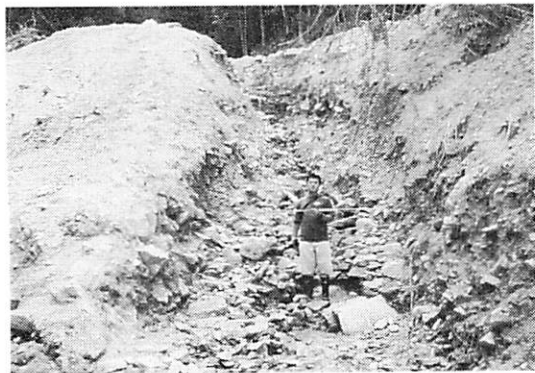
ここでは6月29日午後4時頃、民家の裏山が崩れ、6人が生き埋めとなり、そのうち4人が死亡した。写真13は裏山の沢の様子であり、河床や側岸が激しく侵食を受けたことがわかる。災害以前は植生に覆われた、ほんの小さな沢であったと考えられ、谷出口から下流は、幅1.5m程度の3面張りの流路であり、土石流危険渓流の指定は受けていたようだが(中国新聞7月1日朝刊)、砂防ダムや谷止め工などは設置されていなかった。豪雨により源頭部で発生した崩壊が土石流化して、谷出口直下流にあった民家を破壊したと考えられる。

写真13 亀山3丁目における沢の侵食状況

ところで、数100m離れたところにある隣の沢においては、昭和60年代に数基の谷止め工が設置されており、これらの上流側に土砂や流木が堆積していた。この沢の下流には、地形勾配が10度以上のところに十数軒の民家が建っているが、土砂や流木の直撃を免れたおかげで、住宅等に大きな被害が発生したようには見受けられなかった。もし、土石流がそのまま流下していたとすると、もっと大きな被害が発生したものと考えられ、土砂災害の被害軽減に対して、構造物による対策が有効であることを示した事例であるといえよう。

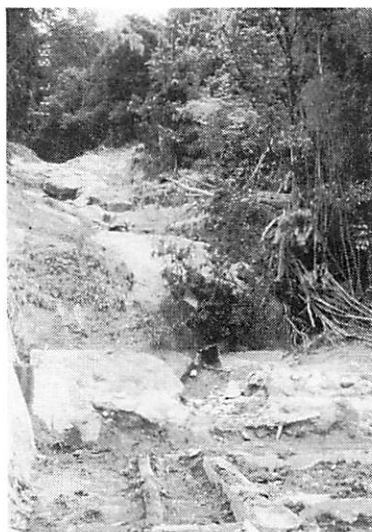
ここでも、豪雨により民家の裏山で発生した土石流により民家2軒と教会が破壊され、4名が死亡した。一帯は急傾斜地崩壊危険区域に指定されており、被災した民家のすぐ隣まで斜面の保護工事がなされていた。写真14は民家の跡地から、土石流が流下してきた沢を撮影したものである(写真手前に家の基礎の一部が見える)。家のすぐ裏手には大きな花崗岩が露岩しており、災害以前から降雨時にはこの岩と表土の間から水が流れ出していたという。

基岩上にゆるく堆積していた土砂が、豪雨の影響で崩壊し、土石流化して直下流の住居を破壊し

写真14 吉浦東町における沢の侵食状況

たという点において、亀山9丁目の事例と似通っているといえる。土砂災害の危険が予想されるとして、行政による指定がなされていたことも共通点である。このように小規模な溪流に住居が近接しているところでは、ハード対策によって被害を防止するには限界があると思われ、また、効果的に避難予警報を行うことも難しい。したがって、合理的な土砂の氾濫・堆積範囲の推定により、ハザードマップを整備し、これに基づいて土地利用のあり方を変化させる等の必要があると思われる。
