## 2002年台風6号による豪雨災害の特徴

牛山素行・今村文彦(東北大学災害制御研究センター)・吉田健一(岩手県立大学)  
片田敏孝(群馬大学)・越村俊一(人と防災未来センター)

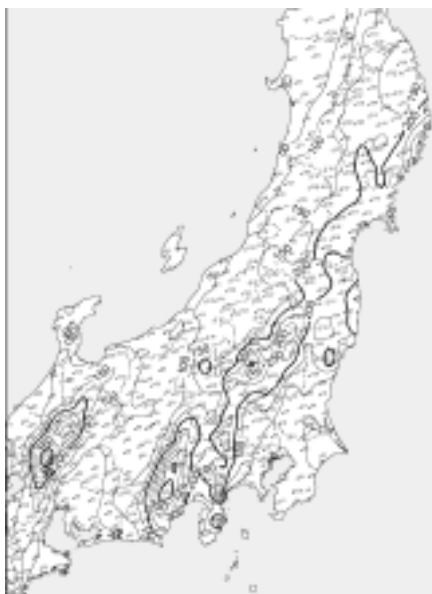
図1 7/10～11の48時間降水量

台風6号の影響で梅雨前線の活動が活発化し、7月8日頃から九州付近でまとまった雨となった。台風は、9日午後から進路を北東に変え、日本列島の南岸を通過し、11日00時30分頃千葉県富津市付近に上陸、東日本太平洋岸を通過し、12日00時頃オホーツク海で温帯低気圧に変わった。主な豪雨域は、(1)岐阜県西部、(2)静岡県東部～山梨県西部、(3)群馬県北部～栃木県北部であり(図1)、これらの地域で7月10～11日の48時間降水量(ほぼ本イベントの一雨雨量)が、300mmを越え、岐阜県西部では400mmを越えた。代表的な観測所として岐阜県樽見と岩手県一関を示す(図2)。降雨波形で見ると、樽見は前方集中型であり、一関は後方集中型であった。また、降雨継続時間は、樽見で18時間、一関で28時間ほどであった。

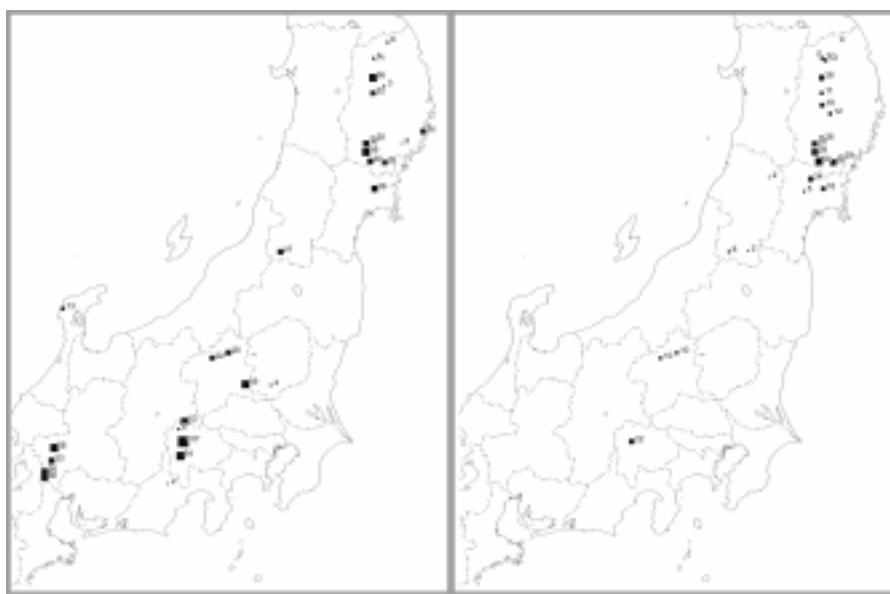
図3 1979年以降最大値更新観測所(左:24時間降水量, 右:土壌雨量指数)

全国の気象庁AMeDAS観測所のうち、1979年の観測開始から2000年までの間で、20年以上の統計値が得られる観測所1150ヶ所で、1時間降水量の最大値を更新した観測所は9ヶ所であった。また、筆者が独自に計算した、全AMeDAS観測所の24時間降水量、48時間降水量、実効雨量(半減期48時間)、土壌雨量指数の最大値と比較すると、それぞれ32ヶ所、33ヶ所、30ヶ所、27ヶ所で更新された(図3)。1時間降水量の最大値更新観測所が9ヶ所に対して、24時間などの積算降水量の最大値更新箇所が30ヶ所前後であることから、今回の豪雨は、短時間雨量より、長時間雨量の大きさが目立つ事例であったと言える。地域別に見ると、24時間降水量は岐阜県西部、静岡県～山梨県、群馬県北部において、最大値を大きく更新した観測所が複数存在しているが、この他に岩手県内にも更新観測所が多く見られる。48時間降水量で見ると、岐阜県西部では、更新観測所数、更新した大きさ共に少なくなるが、岩手県では南部を中心に多くの更新観測所がみられ、更新した大きさも少なくない。実効雨量や、土壌雨量指数で見ると、岐阜県西部は更新観測所が見られなくなり、岩手県では更新観測所の数、更新した大きさともに多くなっている。最近約20年間の豪雨記録と対比した、今回の豪雨のインパクトという意味では、岩手県南部付近がもっとも大きかったと言える。

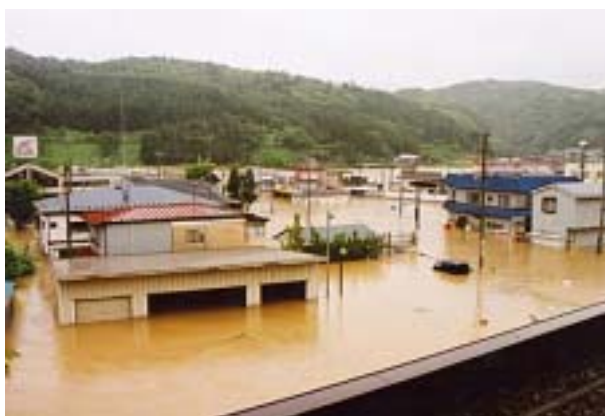
もっとも被害が大きかったのは、北上川支流砂鉄川流域の東山町で、住家半壊2棟、床上浸水382棟、床下浸水195棟の被害を生じた(7月22日付岩手県資料、写真1)。全世帯の25%が浸水被害を受けたことになる。砂鉄川では、7月11日午前2時頃から水位が急激に上昇しはじめ、町中心部で砂鉄川に合流する猿沢川の増水もあり、浸水が生じ、11日午前6時45分に、町役場のある長坂地区と、松川地区に避難勧告が出された。筆者が7月13日に現地調査したところ、長坂地区の町役場付近で1.5m前後、やや下流のJR陸中松川駅付近では2m以上に達し、地盤を1m程度高くしている民家であっても床上浸水しているケースも見られた。東山町付近の砂鉄川、猿沢川ともに、破堤したような箇所は確認できなかったが、ほとんど無堤区間と言ってよいような場所も多く、これらの地点からの越流によって被害が生じたものと思われる。

写真1 東山町中心部の浸水状況(東山町役場撮影)

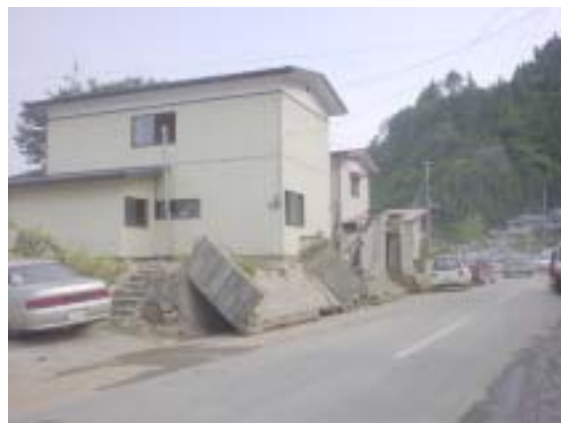
写真2 JR陸中松川駅付近の被害状況
