平成18年7月豪雨による災害の特徴

- 長野県における被害を中心として -

岩手県立大学総合政策学部 牛山 素行

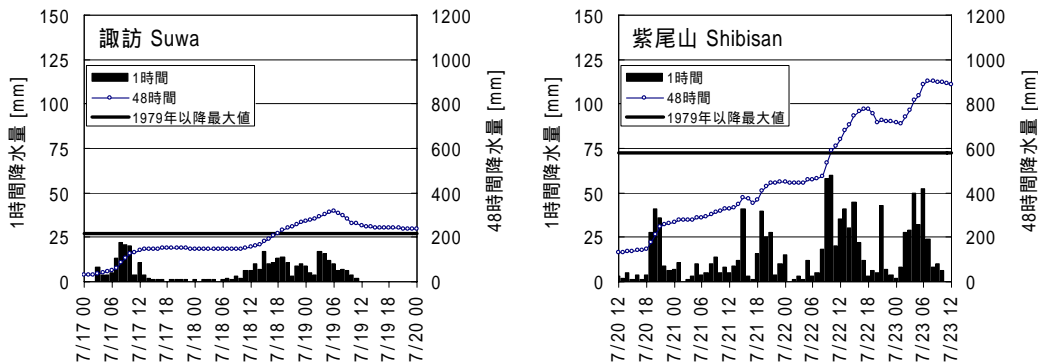
図 4 主要観測所の降水量

細線は 48 時間降水量，太線は 48 時間降水量の 1979 年以降最大値．

長野県豪雨では，長野県中部から南部にかけて72時間降水量が300mm以上の地域が広がっている．特に降水量が多かったのは，御嶽山554mm(標高2195m)，宮田高原453mm(1660m)などの山岳地帯であり，人家のある平地部では，辰野401mm(729m)，諏訪370mm(759m)などであった．諏訪では(図 4)，17日に48時間降水量151mmのまとまった降雨があり，17日午後から18日朝にかけて小康状態となった後，18日午後から19日午前にかけての約1日降雨が続いた．諏訪のAMeDAS観測開始(1979年)以降最大48時間降水量(以下ではAMeDAS観測開始以降最大値のことを1979年以降最大値という)は215mmだったが，7月18日18時にこれを超過した．この間の最大1時間降水量は，7月17日8時の22mmで，諏訪の1979年以降最大値(57mm)と比べ大きな値ではない．1時間降水量が大きくなかったのは，長野県内の他の観測所でも同様で，17日から19日の長野県内の最大1時間降水量は，御嶽山での36mm(17日8時)にとどまっている．

鹿児島県豪雨は、長野県豪雨に比べ72時間降水量が大きくなっている。主な豪雨域は鹿児島県北部から宮崎県西南部にかけてであり、この付近では72時間降水量が800mm以上の地域が広がっている。特に降水量が多かったのは、紫尾山1107mm、えびの1071mmなどであった。紫尾山では7月20日から7月23日にかけてほぼ切れ目無く降雨が続き(図 4)、その間に気象庁の予報用語で「強い雨」に当たる1時間20mm以上が記録された時間が、のべ21時間に及んでいる。1時間降水量は50～60mm程度の記録が複数記録されているが、1979年以降の上位3位以内に及ぶ値は記録されなかった。1時間降水量がそれほど大きくなかったことは他の観測所も同様で、九州南部で今回の豪雨により1時間降水量の1979年以降最大値を更新した観測所は存在しない。

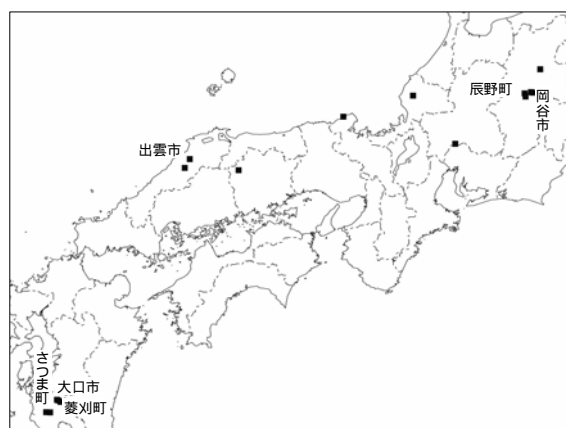
図 6 死者・行方不明者の発生場所
新聞報道および現地踏査により位置を特定。

人的被害は9府県で発生した(図 6)．筆者は、近年の豪雨災害時の人的被害発生状況について行政資料、報道、現地調査により解析を行っているが、そのデータを元に今回の災害、および同様な観点で調査した2004年台風23号災害、2005年台風14号災害による死者を原因別に分類した結果が、図 7である．今回の災害では、土砂災害による死者が6割を占める．「事故型」(移動や避難の目的ではなく、自らの意志で危険な場所に接近したことにより、溺れる、または生き埋めになるなどして死亡した者)6名のうち4名は土石流や崖崩れによる死亡であり、広義の土砂災害関係の犠牲者は8割となる．最近20年間ほどは、土砂災害による死者は自然災害による死者の半数前後を占める状況が続いており(内閣府、2003)、今回の死因は、最近の豪雨災害の一般的な傾向に近い．

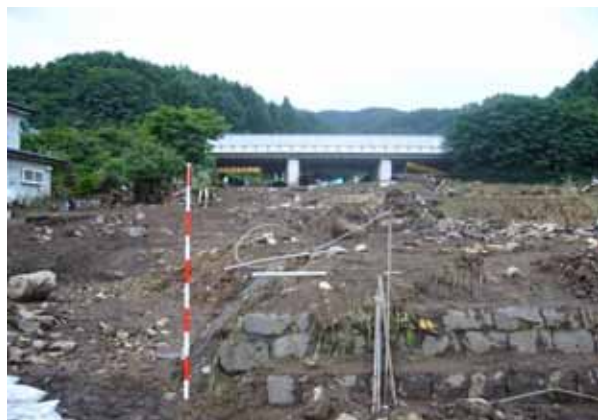
写真 1 長野県岡谷市川岸東二丁目の土石流．中央付近に人的被害を生じた家屋があった．7月21日牛山撮影．

7月19日4時32分頃，志平川上流部で土石流が発生し，2棟が全壊，うち1棟にいた1名が死亡した(写真 1，図 11)．現地および市役所での聞き取り調査によると，当時この地区に避難勧告は行われていなかったが，土石流到達直前には一部の住民が増水(溪流から水が溢れた状況と思われる)に気づき，避難を始めていたらしい．被災した世帯も，同居の家族は先に避難して無事だったが，犠牲者は家を

出たものの、付近の家に危険を知らせるために電話をかけに自宅に戻り、その直後に遭難したらしい。なお、志平川は土石流危険渓流に指定されていた。

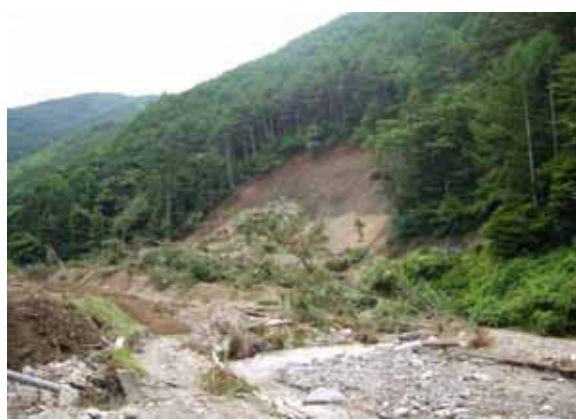
写真 2 長野県辰野町小横川の斜面崩壊．7月22日牛山撮影．

7月19日16時50分頃、小横川沿いの斜面が崩壊し、一時川をせき止める状況になった(写真 2, 図 1)。7月20日付読売新聞, 7月22日付信濃毎日新聞の報道によると、当時すでに雨は上がっていたが、増水した川の写真を撮りに来ていた父親と中学生の娘が崩壊直後に崩壊現場付近で巻き込まれて川に流され、娘が死亡した。崩壊の規模は現地簡易測量によれば高さ約45m, 幅約75m程度であった。現地付近は人家もなく、急傾斜崩壊危険箇所などの指定はされていなかった。

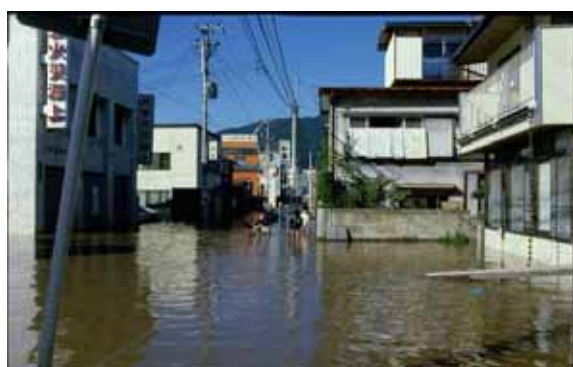
諏訪市街地では人的被害には至らなかったが、諏訪湖からの溢水により広範囲で浸水に見舞われ、床上浸水542棟, 床下浸水1419棟などの被害を生じた(長野県, 2006)。7月22日に市中心部の上諏訪駅付近で浸水痕跡を調べたところ、深いところでは1m以上の浸水がみられた。諏訪市中心部では、1983年にも諏訪湖からの溢水によって浸水被害を受けている。当時、筆者が撮影した写真を元に、諏訪市末広, 同湖岸通り5丁目付近の計3カ所と比較したところ、いずれも1983年とほぼ同じ高さに浸水痕跡が見られた(写真 3, 写真 4)。

写真 3 1983年9月29日の長野県諏訪市湖岸通り四丁目の浸水。牛山撮影。

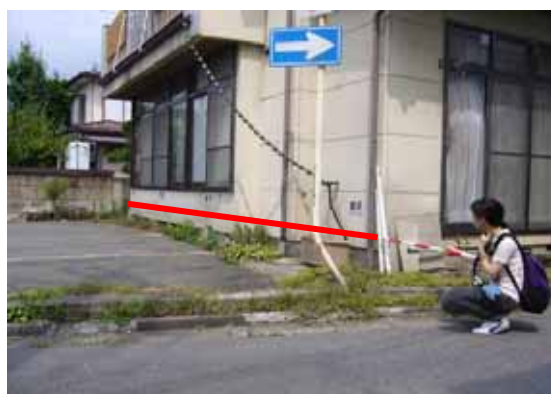
写真 4 2006年8月21日のほぼ同地点。横線は浸水痕跡。

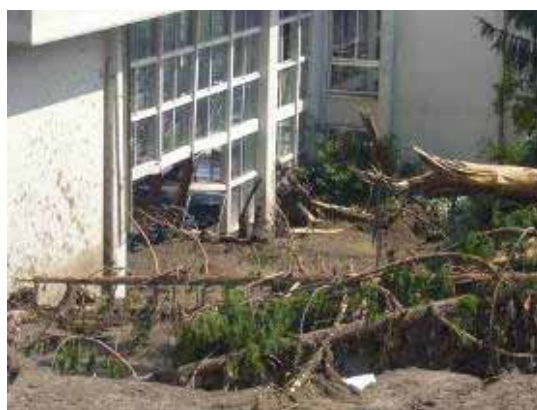
写真 5 長野県岡谷市上ノ原小学校体育館に流入した土砂と流木。7月22日牛山撮影。

長野県岡谷市上ノ原の上ノ原小学校裏で、7月19日7時00分頃土石流が発生し、体育館などに主に土砂と流木が流入した(写真 7)。同小学校は指定避難場所となっていたが、当時この付近に避難勧告などは出されておらず、避難所としては使用されていなかった。また、生徒の使用する時間帯でもなく、同小学校は無人状態で、人的被害には至らなかった。しかし、これは偶然の結果であり、仮に早期の避難勧告が行われていたら悲惨な結果が生じた恐れもある。避難場所の災害に対する安全性は必ずしも検討されていない。たとえば、筆者らの洪水災害に関する調査(牛山ら, 2006)では、浸水想定区域内に指定避難場所が「ある」という回答が過半数だった。これに関しては、避難場所として使用可能な施設が限定されることを考えると、一概に批判は出来ない。被災の可能性のある施設であっても、建物内の位置によっては比較的 안전한場所とそうでない場所もありうる。個々の場所に応じた、具体的な検討が重要だと思われる。
