2009年8月佐用豪雨災害の教訓と課題

Character and problems of heavy rainfall disaster in Sayo town on August 2009

Heavy rainfall disaster happened caused by typhoon No. 0909 around in Sayo town, Hyogo prefecture on August 9, 2009. Twenty peoples died in the town, all of them were killed by flood flow. 14 of them were killed during evacuation activities. Nine of them were the residents in Makuyama area. They took refuge positively by their judgment before the official evacuation order. However, they walked toward their shelter in the flood and were flowed. This area has performed the positive emergency drill. However, the object is a seismic hazard and a flood was not considered. This area was a place which has the possibility of a flood in geographical feature. Suitable refuge action changes with the kind of disaster, a place, and situations. It is important that the disaster prevention planning based on the primary cause of disaster of the area is built.

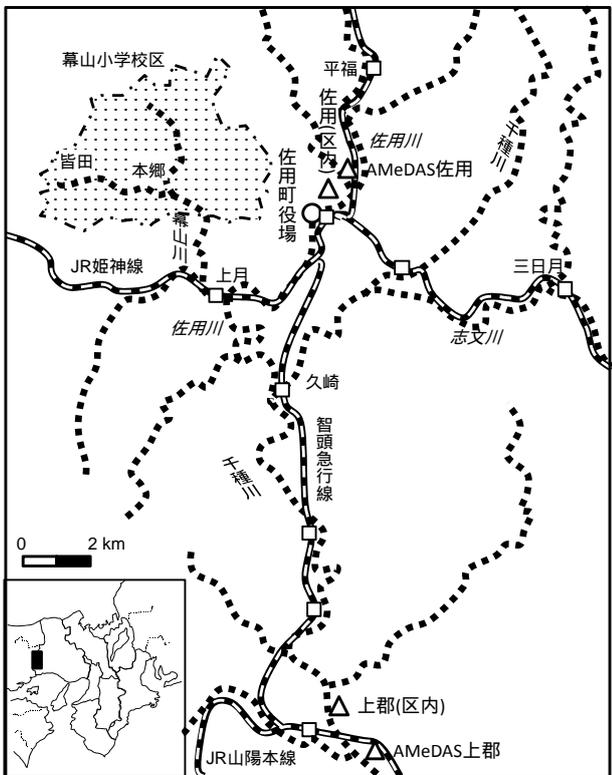
図- 1 佐用町付近略図

兵庫県佐用郡佐用町は、兵庫県西部で岡山県と県境で接する、面積307.5km²、人口21012人(2005年国勢調査)の町である。中国山地内陸部から南北に流下し瀬戸内海に注ぐ千種川の上流域に位置し、同川から分かれる佐用川、幕山川、志文川などに沿って発達した谷底平野に集落が立地している(図- 1)。以前は佐用川流域の佐用町、千種川上流域の南光町、志文川流域の三日月町、幕山川流域の上月町に分かれていたが、2005年10月1日に合併し、新・佐用町となった。本研究で着目する佐用町幕山地区は、旧・上月町域内で、佐用町の北西部、幕山川の上流域に位置する。原稿の行政区分としての「幕山」は存在しないが、以下では、現在の幕山小学校区

一緒に行動していたA一家のうち唯一生存したA4さんが救出されたのは22時30分頃だった(表- 3<27>)。救助された現場は正確にはわからないが、大日山川近く、体育館の裏との報道がある。幕山川と大日山川の合流点の約0.3km下流側に上月体育館があるので、この付近かと思われる(図- 1中の「上月」付近)。上月体育館と本郷公民館付近の間を、幕山川に沿って計測すると約4.5kmである。上月体育館近傍の上月中学校脇の幕山川の河道断面、河床勾配を測定し、 Manning式から表面流速を求めると3m/s前後、同様に本郷公民館付近では4m/s前後となる。当日は河道以外の水田等にも流れが広がっており、流された位置によってはもっと流速は遅かったと考えられる。仮に当時のこの区間の平均表面流速を2m/sとすると、流下所要時間は約34分、3m/sならば約23分となる。救助に要した時間、発見されるまでの時間も考慮すると、もっとも遅い場合でも遭難時刻は22時より前と思われる。

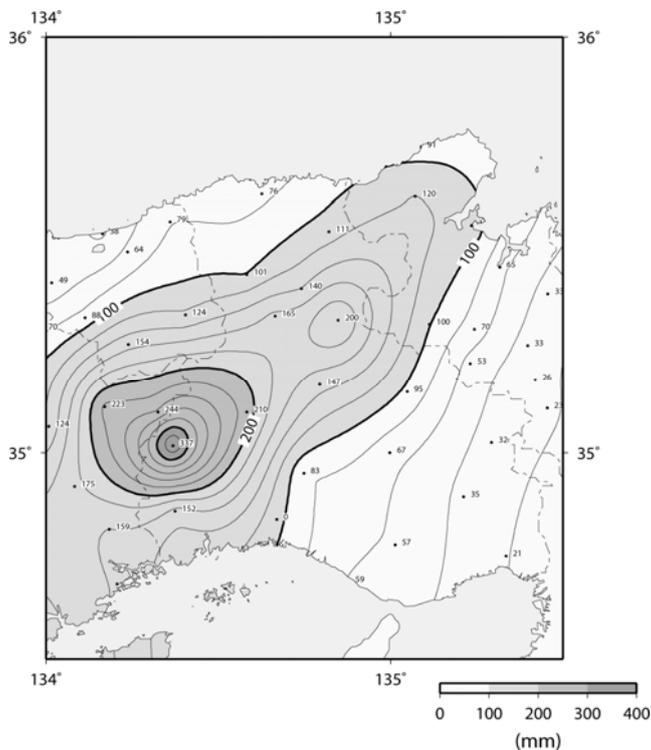
図-2 2009年8月10日06時の48時間降水量

本災害の豪雨は，台風2009年9号の北側に発達した停滞前線の活動によってもたらされた．強雨域は岡山県から兵庫県北部の南西～北東方向に広がり，その中心は佐用町周辺となっている(図- 2)．ここでは気象庁観測所のデータのみを用いて作図しているが，国土交通省，兵庫県などのデータを用いても，特にこれらの観測値より大きな値は得られない．この豪雨イベントにより，全国のAMeDAS観測所(1979年以降で統計期間20年以上)で，1時間降水量の最大値を更新した観測所は1カ所(兵庫県・佐用)，24時間降水量は2カ所(佐用，岡山県・今岡)，48時間降水量は1カ所(佐用)，72時間降水量は1カ所(佐用)となっており，ごく狭い範囲で発生した豪雨イベントであったと言える．

気象庁 AMeDAS 観測所データを元に作図。

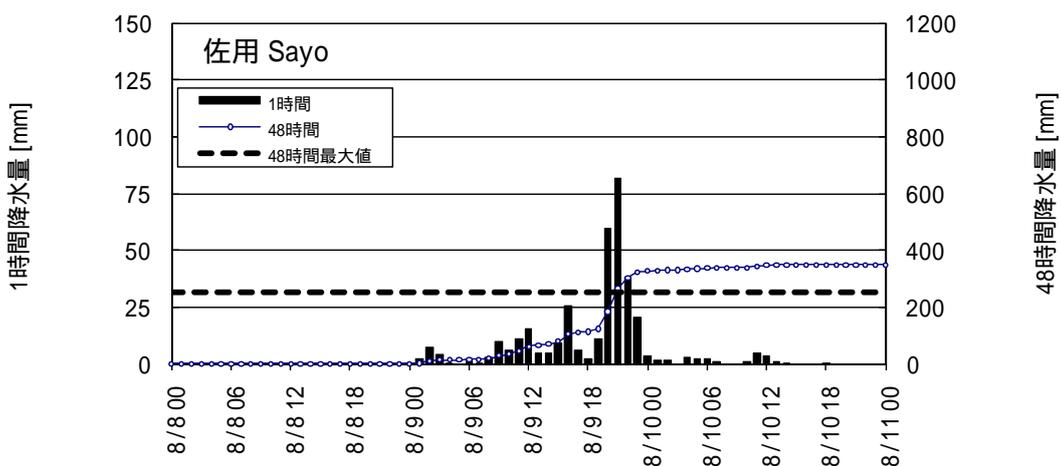
図-3 AMeDAS 佐用の1時間降水量

佐用では，8月3日以降1週間程度ほぼ無降雨の状態が続いていたが，8月9日未明より降雨が始まった．AMeDAS佐用の1時間降水量，10分降水量を図- 3，図- 4に示す．9日昼間は時折雨脚が強まりつつ，断続的に降雨が続き，9日18時の24時間降水量は113.0mmに達した．AMeDAS佐用の24時間降水量最大値(1979年以降)は187mmで，年最大24時間降水量が100mm以下の年も珍しくない．従って，この時点で同地としてはすでにまとまった雨量が記録されていたことになる．10分降水量を見ると，18時前後に一時雨は上がっていたが，19時前頃から激しい雨となり，時間とともにその強度を増し，21時前後がピークとなった．この間，20時の1時間降水量は59.5mmとなり，

1979年以降最大値57mmを更新した。さらに、21時は同81.5mmで再度の更新となった。21時の24時間降水量は265mm、48時間降水量も同じく265mmで、この時点でそれぞれの最大値(250mm, 187mm)を同時に更新した。その後雨脚を弱め、9日24時頃にはほぼ降雨が終了している。

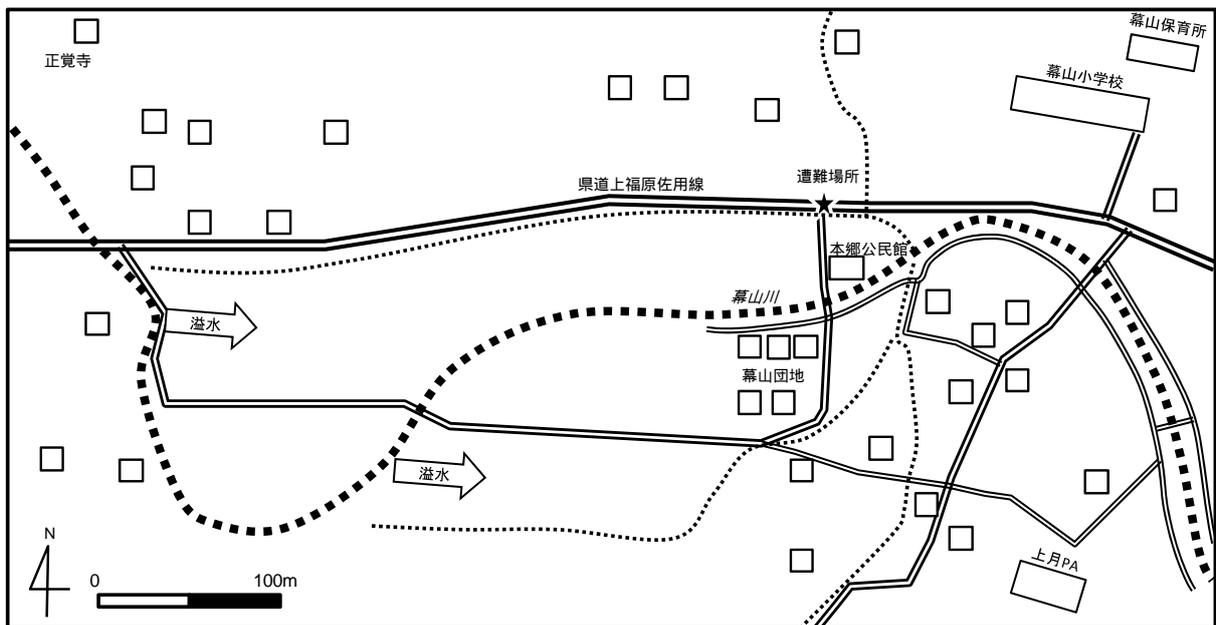
図- 5 本郷地区略図

□は住家. ①~④は写真-1~写真-4の撮影位置, 矢印は撮影方向. 点線が河川, 二重線が道路.

生存者であるA4さん, B3さんの証言に関する報道から, それぞれの家族が同一行動をとっていたことは確実である. また, A1さんやB2さんの第三者に対する発言から(表- 3<12>, <20>), 彼らは幕山小学校に避難しようとしていたと考えられる. A一家とB一家が遭難した瞬間は, 報道及び証言によれば, 曖昧ではあるが現場を見たり, 悲鳴を聞いたりした人がいた模様で(表- 3<13>, <14>), ほぼ同時に, 同一箇所で流された可能性が高い. 現場は, 本郷公民館すぐ脇の, 車道と県道が交差する地点で(図- 5, 写真- 1), この場所は用水路が車道の下を管路でくぐり抜けている. 周囲の浸水痕跡から, 当時は県道も, 合流する公民館側の車道も全体が洪水流に覆われていたと思われる. 付近の洪水痕跡から見ると, ピーク水位は道路面+0.8m程度である(写真- 2).

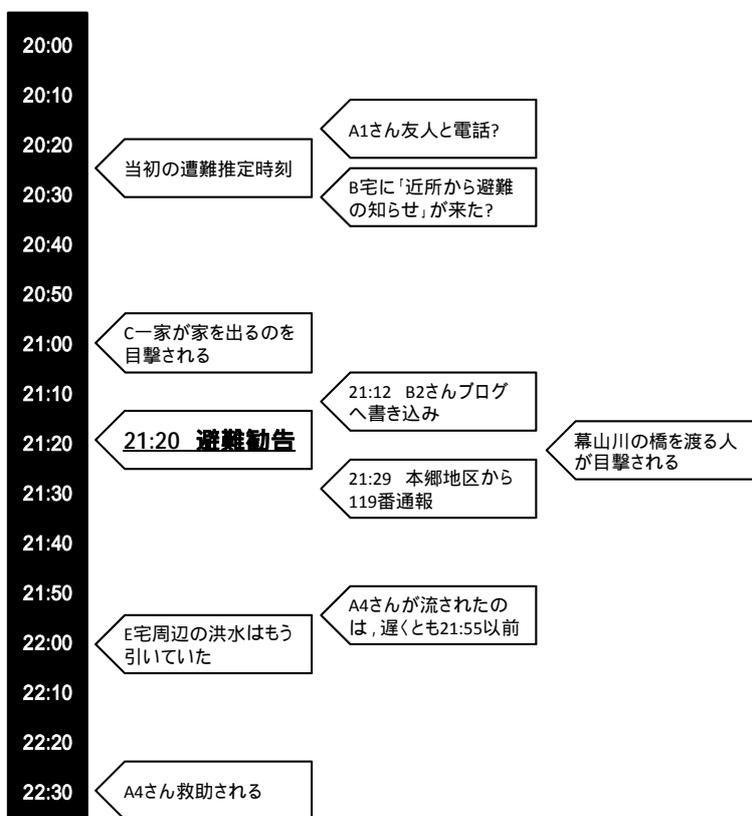
図- 6 遭難時刻に関する情報の整理

以上の状況を総合すると(図- 6), A, B, C一家の遭難時刻を正確に推定することは難しいが、当初報道された20時20分～30分頃というのは早すぎると思われる。しかし、20時台に避難に向けた様々な行動を始めていることがうかがえることから、少なくとも21時20分の避難勧告をきっかけとして避難行動を開始したわけではないと推定することが妥当だろう。

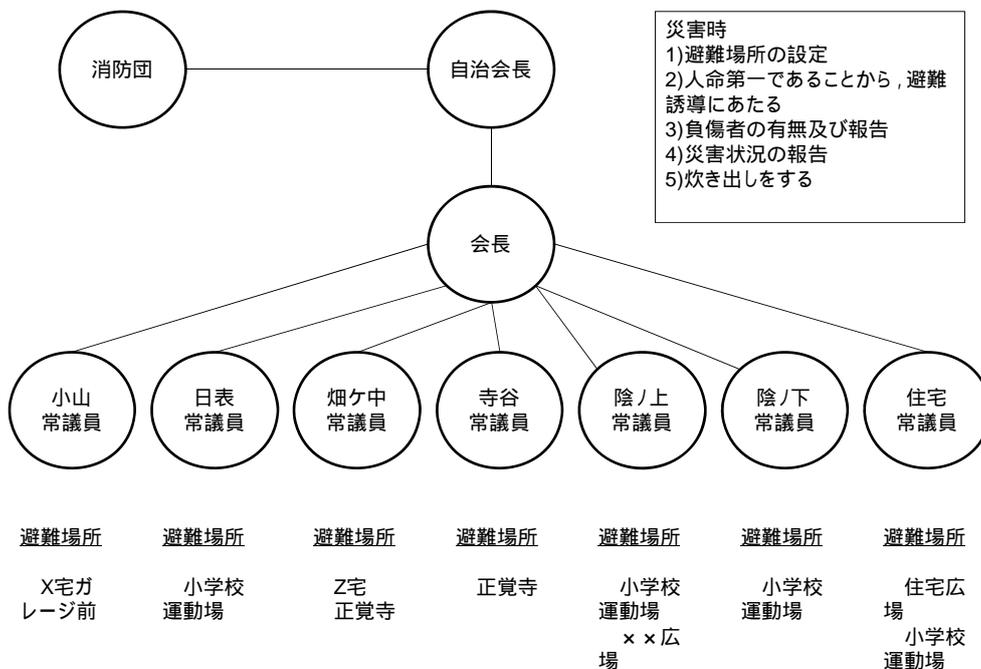
図-7 本郷防災組織図の一部抜粋

遭難者らが、洪水流を横断して、幕山小学校を目指した理由は正確にはわからない。幕山小学校は、本郷地区の指定避難場所として、各種ハザードマップにも掲載されていた。また、本郷地区では、地区内をさらに小さな地区に分け、それぞれについて避難場所を決め、「本郷防災組織図」として明示していた(図-7)。このなかで、幕山住宅地区の避難場所は、「①住宅広場、②小学校運動場」とされていた。Dさんによれば、この場所の選定は、地区内で自主的に決めており、おもに地震や火災を想定して決めたという。また、その際に専門家等からの助言は特に受けなかったとのことである。「本郷防災組織図」には、災害時の対応行動として、「避難場所の設定、人命第一であることから避難誘導にあたる」ともある。遭難者の一人であるA1さんは「本郷防災組織図」中にある「常議員」でもあった。遭難者らの避難行動は、決められた場所(自分たちで決めた場所)へ、決められた行動規範に従って行われた可能性がある。

2009年8月14日現在で本郷公民館内に掲示されていたものをもとに、個人名などを省略した抜粋図。「小山」などは地区名で、「住宅」が町営幕山住宅。

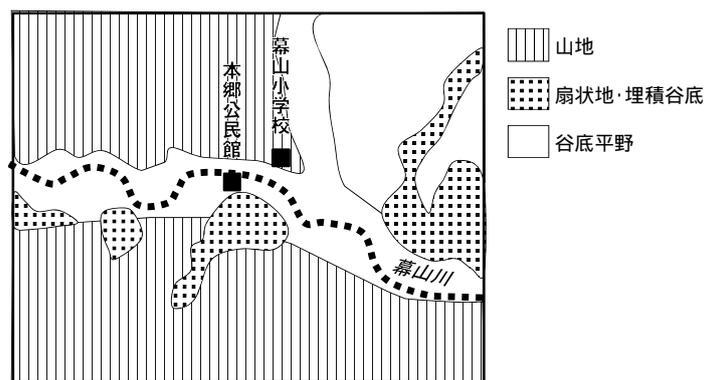
図- 8 幕山地区の地形分類図(兵庫県, 1989 をもとに転記)

本郷地区を中心とした幕山地区の地形分類図を見ると(図- 8),面積的には山地が多くを占め,幕山川沿いに谷底平野が発達している。幕山川から分かれる小河川が形成した谷の出口付近には,扇状地が形成されている部分もある。本郷地区の住家のほとんどは谷底平野と扇状地上に立地しており,幕山住宅は完全に谷底平野内にある(写真- 3)。谷底平野は最近数千年間に河川によって形成された地形であり,潜在的には洪水の可能性がある。また,扇状地を中心に,山地と谷底平野の境界部の谷出口付近は土砂災害の可能性が考えられる。指定避難場所の幕山小学校及び幕山保育所は,山地斜面上にあり,洪水の危険性はほぼなく,土砂災害のも校舎内であれば危険性は低い場所にあった。しかし,住家の多くは,洪水,土砂災害の可能性のある場所に立地している。

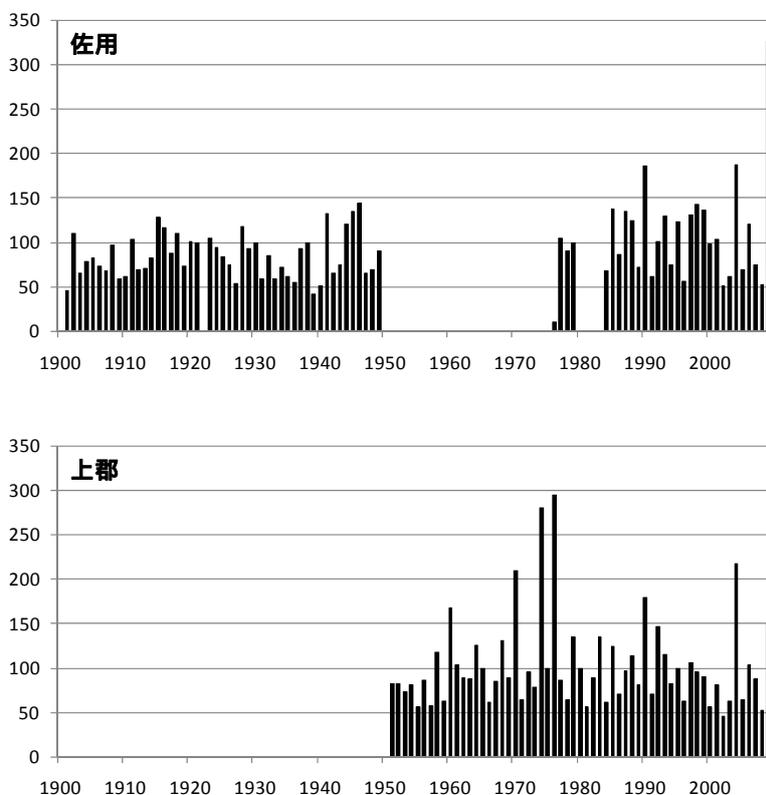
図 - 9 気象庁佐用観測所・上郡観測所の年最大日降水量

幕山地区最寄りの気象庁佐用地域気象観測所の年最大24時間降水量の記録を図- 9に示す。佐用では1950年代から1970年代の記録がないので,佐用川・千種川の下流域で約18km南にある上郡観測所の記録もあわせて示している。佐用は平年値が得られていないが,上郡の年降水量平年値(1979~2000)は1259.5mmであり,全国的に見ても降水量は少ない。また,3.2でも指摘したように,佐用,上郡ともに,年最大24時間降水量・1日降水量が100mm以下の年も珍しくなく,短時間の豪雨もあまり記録されていない地域である。また,今回の記録は,佐用町付近における24時間降水量(または1日降水量)としては,1900年以降最大規模であったと思われる。

今回の値に匹敵する記録が,1974年,1976年の上郡で記録されている。ただし,このときは千種川の中,下流域での被害が中心で,幕山地区付近では大きな被害には結びついていないようである。直近では,2004年9月29日に佐用,上郡ともに比較的大きな値が記録されている。このとき,旧・上月町では,全壊1棟,大規模半壊4棟,半壊179棟,床上浸水48棟など被害が出

観測所位置は図 - 1のそれぞれ「AMeDAS 佐用」, 「AMeDAS 上郡」. 1975年以前の上郡観測所は図 - 1の「上郡(区内)」. 1950年以前の上郡観測所は図 - 1の「佐用(区内)」. 1976年以降は年最大24時間降水量, 1975年以前は年最大1日降水量.

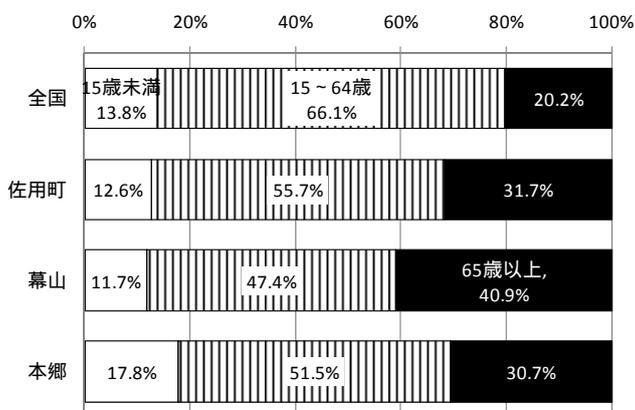
図 - 10 幕山地区ほかの年代構成(2005年国勢調査)

2005年国勢調査によると、佐用町の人口は21012人、幕山地区は1066人、本郷地区は163人だった。年代構成を見ると(図-10)、佐用町全体では65歳以上の高齢者が3割、幕山地区は4割に達し、全国と比べて高齢化が進んでいる。ただし、本郷地区は幕山地区全体より高齢者の比率が低く、15歳未満の比率は全国よりもむしろ高い。本郷地区内の幕山町営住宅は2004年度に完成した新しい住宅であり、ここに比較的若い世代の家族が入居していたことの影響かと思われる。

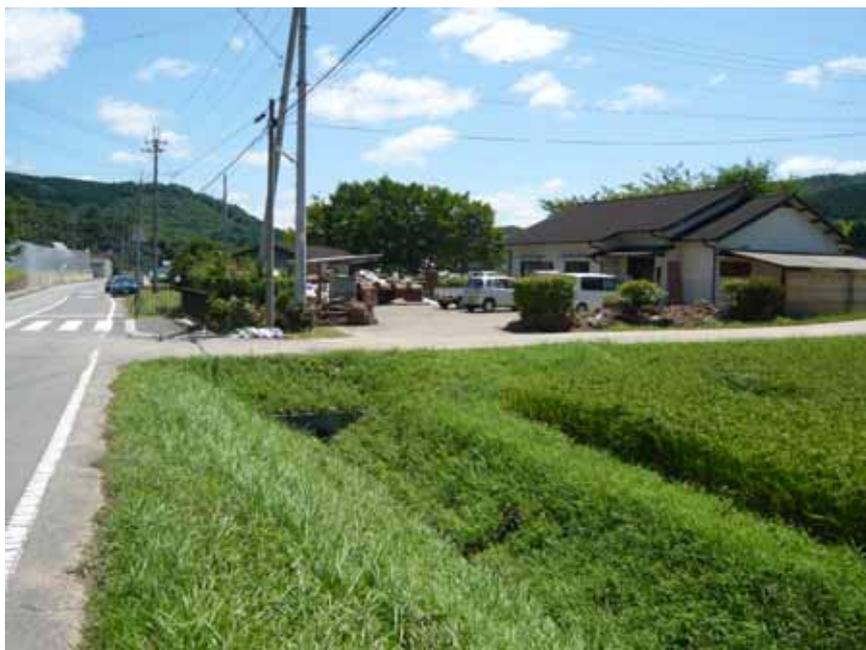
写真- 1 本郷公民館付近

西側から東側を見る． 2009年8月14日撮影．

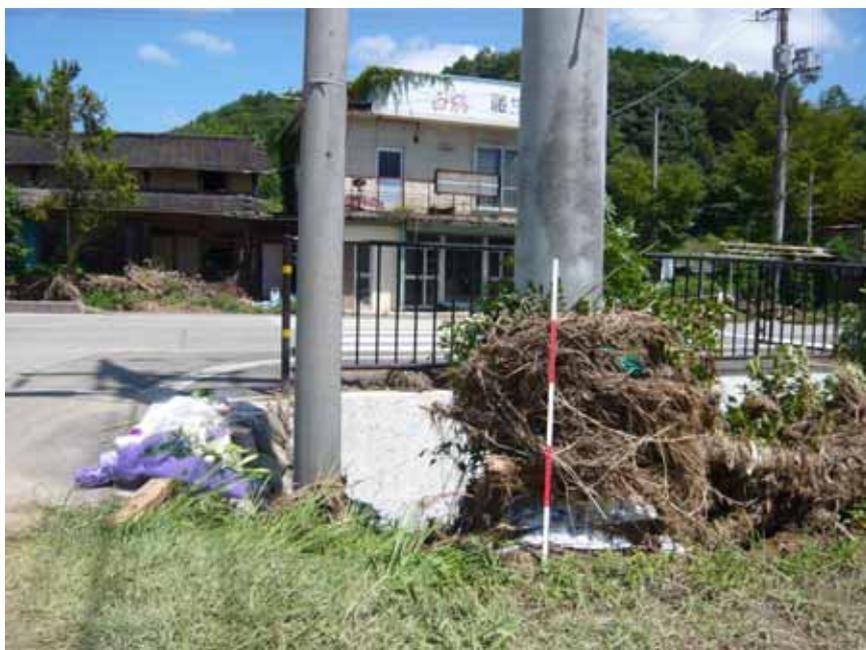
写真- 2 遭難場所付近

電柱に付着した流下物の位置から，ピーク水位は道路面+0.8m程度． 2009年8月14日撮影．

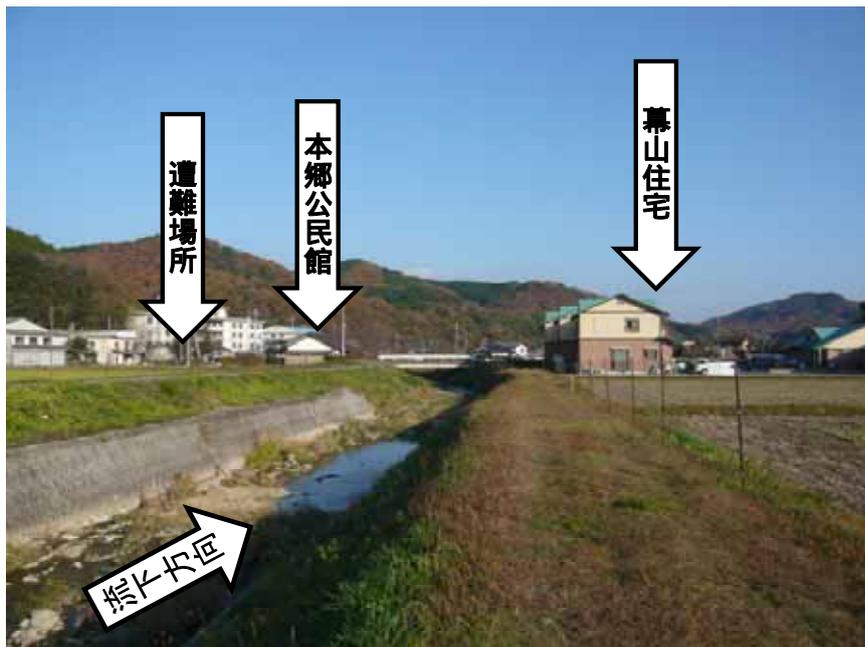
写真- 3 本郷公民館と幕山住宅

幕山川沿いに西側から東側を見る． 2009 年 11 月 26 日撮影．

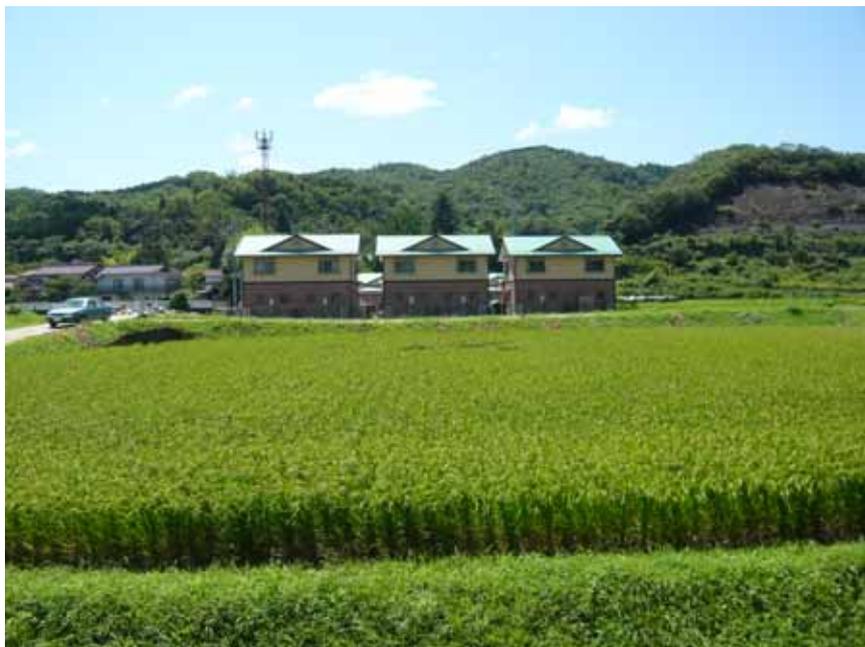
写真- 4 幕山住宅南方の谷

リードタイムが短いことから、情報の伝達、受信、理解、行動準備などの所要時間を考えると、土砂災害警戒情報や河川、雨量に関する情報をもとにして住民が早期の避難行動を行えた可能性はかなり低いものと思われる。このような状況下で、幕山住宅の住民がとれたベストな対応行動が何であったかは、極めて難しい。幕山住宅そのものは床下浸水(10戸中6戸が床下浸水の判定)であり、結果的には住宅にとどまって難を逃れた住民が多い。しかしこれも、幕山住宅付近が、土砂災害警戒区域内であったことを考慮すると、ベストな選択とまでは言えない。ただし住宅付近の斜面勾配は2~3度程度で、同住宅を土石流が直撃して家屋を損壊する可能性はほとんどない(写真-4)。早期に安全な場所に避難できなかった場合のセカンドチョイスを強

住宅は谷出口付近に位置はするが，住宅付近にほとんど勾配はない．右後方の法面は中国自動車道． 2009 年 8 月 14 日撮影．

いて挙げるとすれば、住宅団地内で、谷出口から少しでも離れた世帯の2階にとどまることだったかもしれない。
