2011年台風12号による 豪雨災害の特徴

静岡大学防災総合センター
牛山素行・横幕早季・高柳夕芳

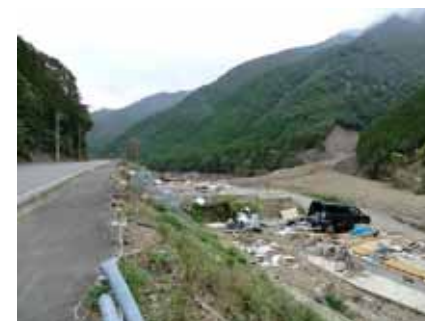
十津川村野尻 「土砂」と分類

- 土砂流出に伴う河川水堰上げ段波による流失と推定
 - 洪水流による被害だが、流量増加による越流はなく、土砂流出がなければ到達しない洪水流
 - 河川洪水対策というよりは、土砂災害対策殿関係が深い

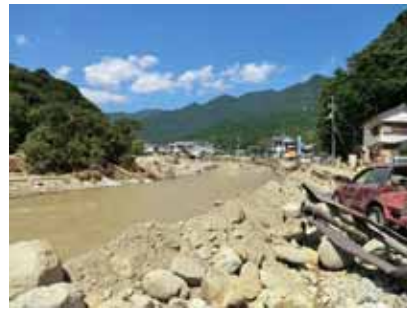
那智勝浦町井関 「洪水」と分類

- 河道沿い, 河道近くの住家が流失
 - 多量の土砂が堆積しているが, 礫径や河道勾配から見て土石流とは見なせない.
 - 流失家屋付近は主に砂が堆積.
 - 浮き上がって流されかけた家屋が散見
 - 河川災害対策との関係が深い

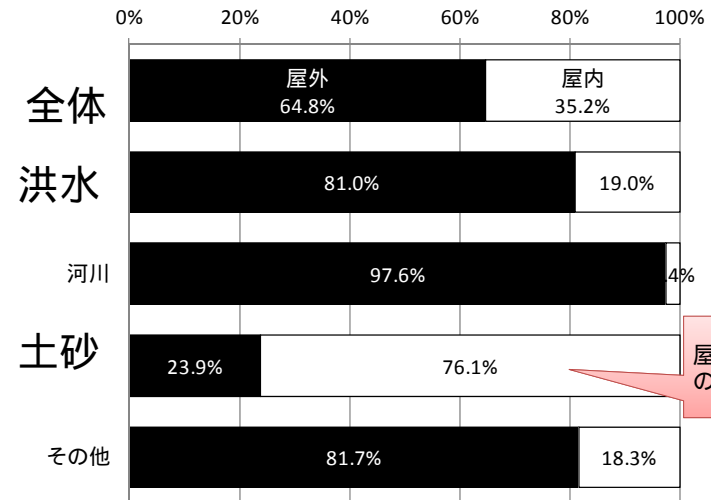
原因・遭難場所別犠牲者数 2004-2011

屋内犠牲者が多いのは土砂災害のみ
