平成28年熊本地震による人的被害の特徴

Characteristics of victims of the 2016 Kumamoto Earthquake.

Abstract

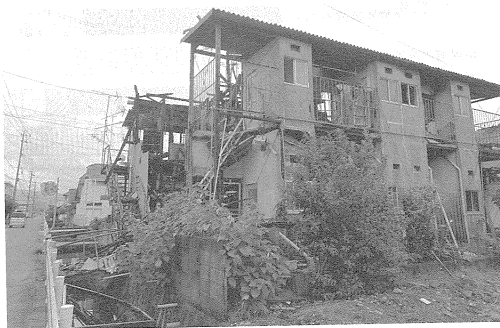
写真1 八代市内の火災による犠牲者が発生したと推定される場所

アパートから地震後に出火したものである(写真1)。ただし、周囲では隣家が類焼しているのみで、広域的な火災ではない。

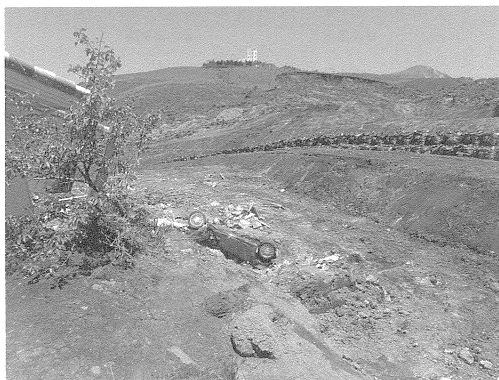
写真3 南阿蘇村河陽の土砂災害による犠牲者が発生したと推定される場所(図3のc地点)

c地点（南阿蘇村河陽，写真3）、d地点（南阿蘇村長野）は斜面に近接してはいるが、いずれも

30度未満の緩傾斜で、土砂災害警戒区域、土砂災害危険箇所いずれについても範囲外だった。b地点は唯一の行方不明者発生場所で、南阿蘇村立野の阿蘇大橋付近で発生した大規模な斜面崩壊(写真4)に巻き込まれたものとみられている。b地点も土砂災害警戒区域、土砂災害危険箇所いずれについても範囲外だった。ただしb地点の崩壊発生場所付近の斜面勾配を地形図上で計測すると30度以上となる箇所も多く、地形的には急傾斜地崩壊危険箇所等になり得た場所であった。この付近には住家がなかったため、土砂災害危険箇所等に指定されなかった可能性がある。

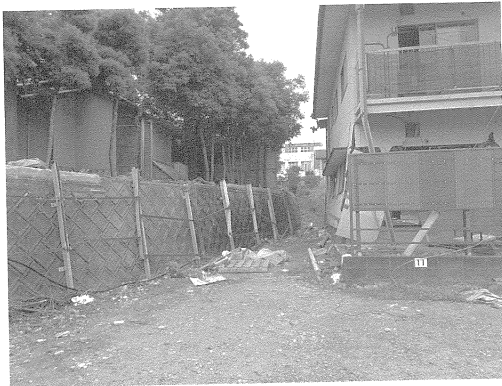
原因となった現象が「倒壊」と分類された犠牲者は35箇所38人であり、そのうち34箇所37人が自宅等の屋内で遭難した。唯一の屋外での犠牲者は、益城町惣領で、訪問先の知人宅(木造2階建てアパート)脇の屋外にいたところ、隣接地にあったブロック塀の倒壊に巻き込まれたケースだった(写真6)。

写真6 左手石垣上にあった高さ約2mのブロック塀が倒壊し、写真中央付近で犠牲者が発生と推定される。

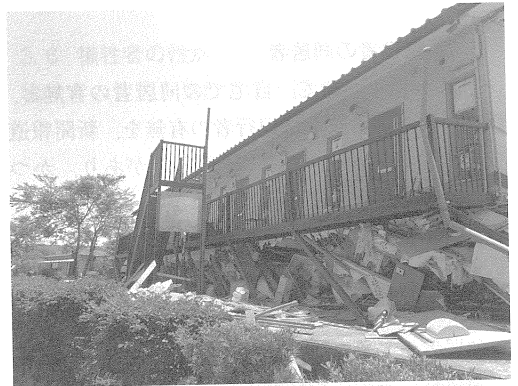
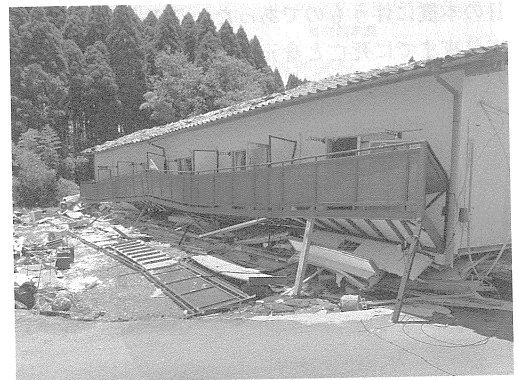
の犠牲者が29箇所30人で8割を占めた。1980年代以降の家屋での犠牲者は5箇所6人だが、うち3箇所（各1人）は登記簿に新築年の記載があり、1980年12月、1982年3月、1982年4月だった（写真7）。1980年12月は建築基準法改正前、1982年は改正後ではあるが、建築確認は改正前に行われていた可能性もあり、実質的には改正前の基準に基づく建物である可能性も否定できない。益城町の1箇所1人は母屋が1965年築だが2000年増築の部分があり、ここで死亡者が発生した模様である。西原村の1箇所2人は登記簿が存在せず明確な築年もわからないが、1976年、1982年、1987年の空中写真では建物自体の存在が確認できず、1992年、2008年の空中写真では確認できるため（図10）、遅くとも1992年以降の新築と思われる。現地は6月6日に踏査したが、すでに撤去が終わっ

写真7 1982年新築で犠牲者が発生したと推定されるアパート2棟（いずれも南阿蘇村河陽）

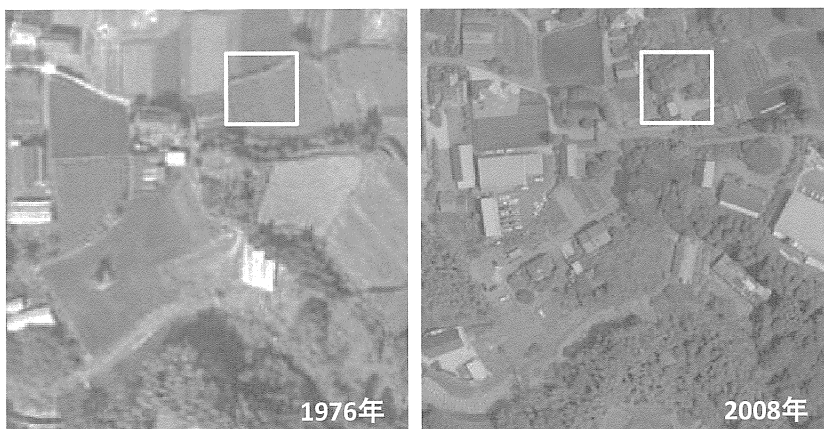
ており、残っている基礎から木造家屋の可能性が高いとは判断したが、被害状況は確認できなかった。なお、「不詳」とした1箇所1人は、登記簿に築年の記載がなく、空中写真判読では、1970年代に建物自体は確認できるが、1980年代以降の空中写真と比べ、建物の形状が変化しているように読み取れ、改築か、立て替えかを判断できないため「不詳」としたものである。すなわち、ほぼ確実に1981年の建築基準改正後の建物で犠牲者が出たと推定されるのは、益城町の1箇所1人、西原村の1箇所2人、計2箇所3人である可能性が高い。

図10 1980年代以降新築の建物で犠牲者が出たと推定される場所。空中写真は国土地理院による。

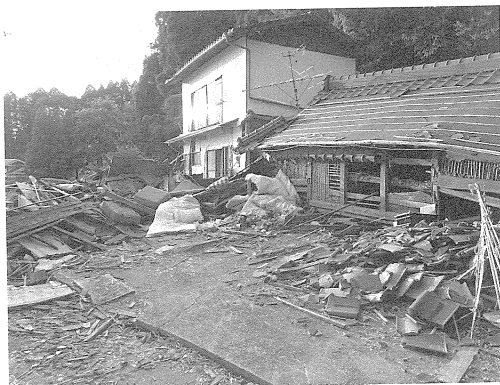
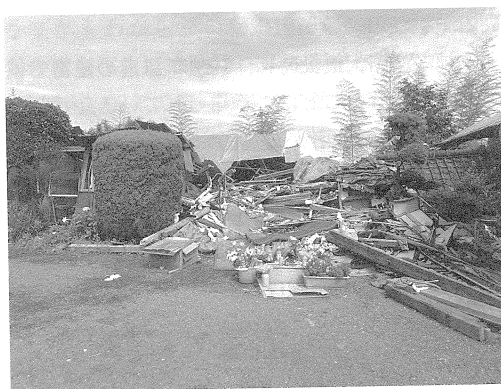
写真9 1階建て建物で犠牲者が発生したと推定される場所(上：西原村鳥子，下：益城町平田)

どの犠牲者は2階建て建物で発生している。平屋で犠牲者が発生したと推定されるのは、西原村鳥子(写真9上)と、益城町平田(写真9下)の2箇所2人である。いずれも、平屋ではあるが「住家全部が倒壊」または「住家の一部の階が全部倒壊」に該当する被害規模である。

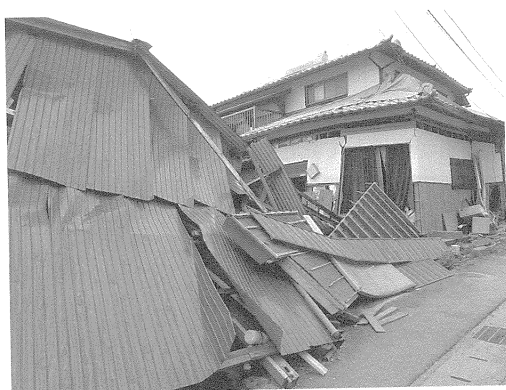
写真8 母屋は倒壊しなかったが納屋の倒壊により犠牲者が生じたと推定される場所
