報告

# 2006年10月6日から9日に北 日本で発生した豪雨災害時に 見られた行方不明者覚知の遅れ

A study of delay in acknowledgment of missing  
caused by heavy rainfall disaster in northern  
Japan on October 6 to 9, 2006.

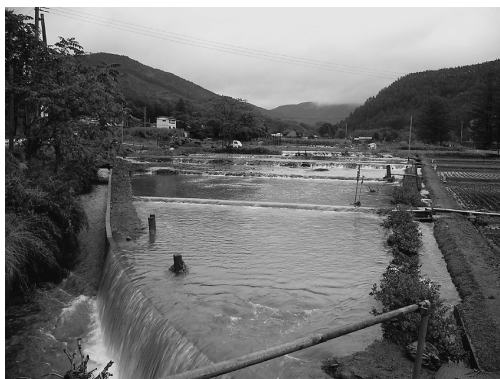
写真1 災害翌日の葛巻町元町付近  
 図6のA地点付近。2006年10月8日筆者撮影。中央部付近で元町川が溢水し、洪水流が水田を流下している。左の水路は元町川の支流。

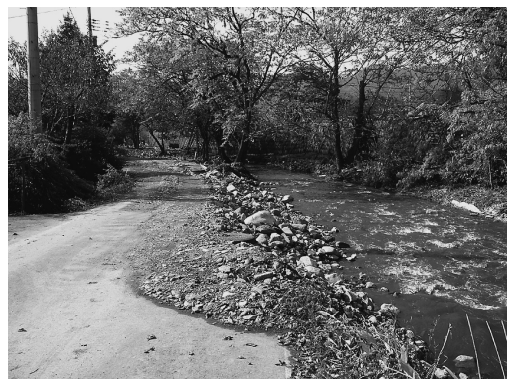
写真2 犠牲者自宅付近  
 図6のB地点付近。2006年10月17日筆者撮影。川は元町川。仮復旧されているが、道路の土砂を積み上げた部分は災害時には浸食された。
