2000年9月11日～12日 に東海地方で発生 した豪雨災害の特徴

牛山 素行*・石垣 泰輔*・戸田 圭一*
千木良雅弘*

Characteristics of Heavy Rainfall Disasters in Tokai District on September 11 to 12, 2000

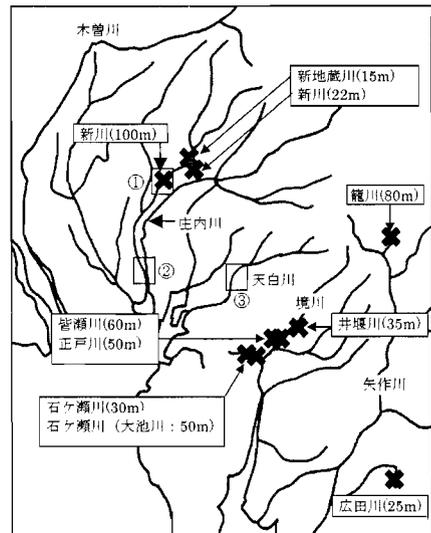
図6 調査位置および破堤箇所(愛知県資料より)

今回の豪雨災害では、図 6 に示すように、愛知県の 10 箇所破堤し、外水による浸水と内水による浸水が重なり大きな被害が生じた。内水による浸水は名古屋市周辺を中心として広範囲におよんだ。また、外水氾濫は、図に示すように、庄内川水系の新川で 3 箇所、境川水系で 5 箇所、矢作川水系で 2 箇所発生した。9 月 11～12 日の総降水量分布(図 4)との関係で見ると、境川流域と最大雨量域が一致している。その中でも、都市域の名古屋市西区、西枇杷島町、新川町における浸水は、新川 16 km 左岸破堤による外水氾濫を伴い、長時間におよぶ浸水被害となった。ここでは、この地区を含む名古屋市内の①～③の地区を対象に行った調査結果(9 月 13 日, 9 月 16 日, 10 月 4 日調査)に基づき、被害状況とその特徴について報告する。

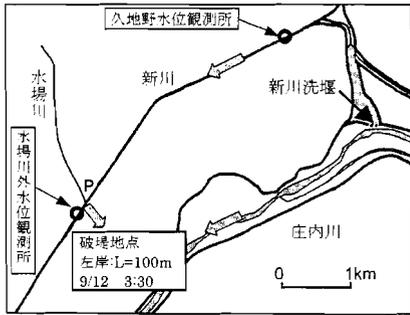
図7 新川破堤箇所周辺図(名古屋市資料より)

図 7 に新川破堤地点と庄内川を含む周辺図を、図 8 に破堤地点対岸の水場川外水位観測所と約 4 km 上流の久地野水位観測所における水位記録、および名古屋市西土木事務所の降雨記録を示す。9 月 11 日夕刻より急激に増加した降雨の影響で水位が上昇し、破堤地点では、計画高水位の TP 5.20 m を 9 月 11 日 19:40 に上回り、8 時間後の 9 月 12 日 03:20 に最高水位 TP 6.28 m を記録し、その 10 分後の 03:30 に破堤した。破堤後、水位が急激に低下したが、久地野の水位が示すように上流からの流出により、06:30 まで HWL を上回る高水位が続いた。

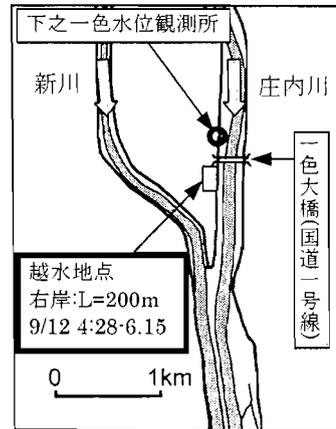
図10 一色大橋下流越流箇所周辺図 (名古屋市資料より)

日04:28~06:15の約2時間、堤防を越水して浸水被害が生じた(図10)。名古屋市中川土木事務所の降雨記録と下之一色水位観測所における水位記録(図11)を見ると、降雨の第2ピーク前後の水位が高く、写真3の右岸堤防パラペット天端高のTP 4.27mを越える水位が約3時間続いている。この間、写真に示すように、パラペット上に土嚢が積み、越水による浸水被害を軽減する処置が行われた。なお、水位の痕跡から判断すると周辺の浸水深は30cm程度であった。

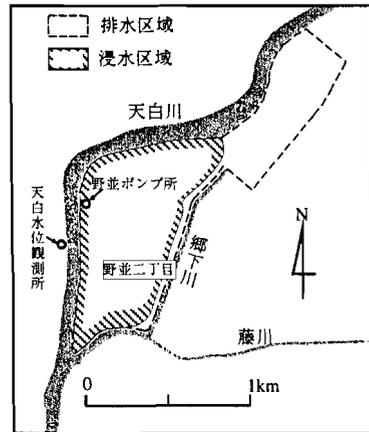
図12 野並地区周辺図

野並地区は、図12に示すように、天白川とその支川の藤川および郷下川に囲まれた地区であり、その地盤高は、いずれの河川の堤防天端高より2 m 以上低い。以下では、河川に関する被害と野並地区の浸水被害について述べる。なお、この地区は、平成3年9月19日の台風18号による集中豪雨でも浸水被害を受けている。

今回の浸水状況について付近の住民の証言によれば、9月11日21:00頃、豪雨に加えて郷下川の溢水が始まり、浸水深は2～3時間のうちに急激に増大していったとのことである。名古屋市の調査資料によると、野並ポンプ場周辺の最大浸水深は2.4 mであり、野並二丁目を中心とした著者らの現地調査でも2 m程度の浸水の痕跡が多数見られた。図12の浸水範囲の面積はおよそ0.7 km²、野並ポンプ場近辺の浸水がおさまったのは、9月13日06:00以降である。

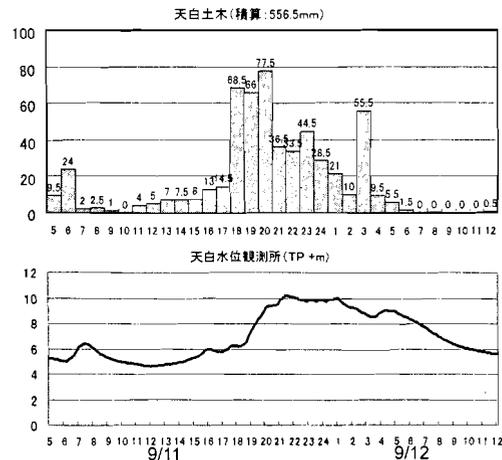
図13 天白川下流の降雨および水位記録（愛知県・名古屋市資料より）

天白川では、藤川との合流点より約600 m 下流右岸の南区赤坪で越水し堤防裏法が一部崩れたが破堤には至っていない。県の担当者に聞いたところ、平成3年の水害後に浸透・漏水対策として高水敷に打設した止水矢板が有効であったとの説明であった。しかしながら、図13の天白水位観測所記録が示すように、計画高水位 TP 8.66 m を、9月11日19:50～9月12日05:20の9時間半に亘って上回り、最高水位は、堤防天端高 TP 10.34 m より僅か15 cm 低い TP 10.19 m にまで達しており、新川の堤防と同様の状態にあったことから、破堤の危険性がなかったとは言えない。調査でも、堤防表法の上端が流水に洗われた後を確認している。また、写真5に示すように、水管橋に残った水位痕跡（管の下半分に土砂が付着）は、目視によると堤防天端高に相当する高さであった。また、低水路護岸には、写真6に示すような被害箇所が点在していた。この箇所では、護岸の裏込め土が吸い出され、護岸が陥没していた。これらの被害は、水位の低下に伴う裏込め土の吸い出しで

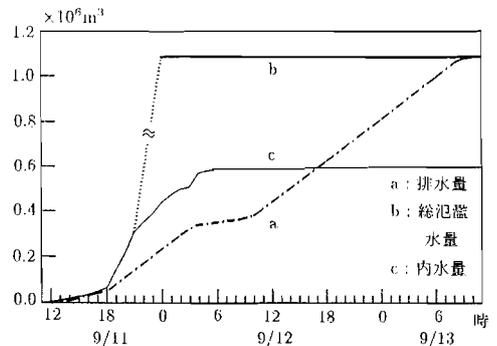
図14 排水量と内水量の累加の時間変化

野並ポンプ場の排水区域は1.14 km²、その排水能力は50 mmの時間雨量に対応して最大で8.6 m³/sである。今回の豪雨では50 mmを越える時間雨量に加えて、郷下川からの溢水が生じたため、内水排除用のポンプ排水ではとても追いつかず、大きな浸水被害となった。図14は、天白川に排水した野並ポンプ場の排水量の累加の時間変化(図中のa)と、それを基にして求めた総氾濫水量(図中のb)および降雨量に排水域の面積を乗じて算出した野並地区の内水量の累加の時間変化(図中のc)を示したものである。bとcの差が郷下川からの溢水など野並排水域以外から流下してきた氾濫水量を表す。総氾濫水量は約110万m³、そのうち内水量の累加が約60万m³であり、郷下川からの溢水量など野並ポンプ場の排水域以外から流入してきた氾濫水量が約50万m³と総氾濫水量の半量近くを占めたことがわかる。そのため氾濫水の排水には13日午前中までの時間を要した。

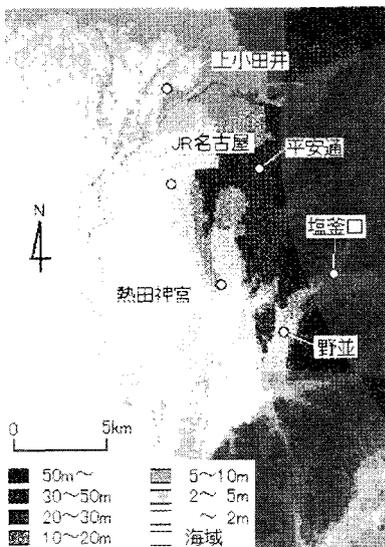
図15 地下鉄駅位置図

名古屋市内の浸水の影響で、名古屋市営地下鉄の駅のいくつかで氾濫水が駅構内から地下鉄の軌道に流入し、運行に支障が生じた。図15、図16に示す桜通線野並駅、鶴舞線塩釜口駅、名城線平安通駅で11日19:00から21:00にかけて地下鉄軌道への浸水が起こり、また鶴舞線上小田井駅では新川の破堤による氾濫水の流下のため、12日06:00頃駅構内が浸水した。この影響で、11日20:00から21:30にかけて各路線で運休区間が生じはじめ、桜通線、鶴舞線が全線復旧したのは、

野並駅、塩釜口駅はそれぞれ天白川の支川の郷下川、植田川沿いの低地に位置しており、地上部の浸水が駅構内に繋がる出入口から駅構内に流入し、そこを経て地下鉄軌道まで流下した。両駅とも地上部の浸水状況を察知して止水板を設置した。野並駅では写真8に示す高さ40cmの止水板を設置したが、地上部の浸水深が止水板の高さ以上となり、出入口から止水板を越流して流入した。また塩釜口駅では高さ20cmの木製の止水板を何枚も重ねて手でたてを講じたが、氾濫水の流入を防ぎきれなかった。また平安通駅では地下鉄駅に隣接する工事現場が水没し、その水の一部が排水口より軌道内に流入した模様である。

今後の浸水対策に向けて今回の浸水事例から得られたことを記すと以下のようなものである。地下鉄の浸水を防ぐには止水板の設置が有効であるが、駅周辺の微地形などにより浸水深にも大きな変化が現れる。よって、水害実績や周辺地形ならびに河川との位置関係を把握したうえで、現在の止水対策で十分かどうか、今一度検討することが重要であろう。また地上部の浸水が短時間で拡がると、複数個ある入口の止水活動に支障をきたす。日頃から浸水時を想定し、迅速な止水活動ができるような、きめ細かな準備が大切である。

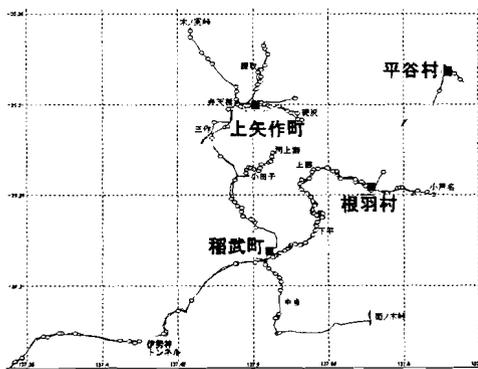
図17 9月15日現在の主要道路沿いに見られた土砂流出箇所

今回の降雨により、矢作川上流域の岐阜、愛知、長野県境付近山間部で土砂災害が発生した。豪雨発生直後の9月15～16日に、主要道路沿いに確認された斜面崩壊、土石流、土砂流出（河道浸食は除く）の位置をプロットすると図17のようになり、愛知県稲武町の東部、長野県浪合村、岐阜県上矢作町付近を中心に斜面崩壊等が高密度で発生したことがわかる。ただし、発生箇所は多いが、流出土砂量の少ないものが多く、大規模な土砂災害には結びつかなかった。以下では、10月20日現在までに行われた断片的な斜空中写真と、現地調査結果から、概略を報告する。
